# 新潟中越地震災害河川関連調査緊急報告

土木学会関東支部 緊急調査団  
芝浦工業大学 菅 和利  
院生 柏崎、八鳥  
東洋大学 福井吉孝

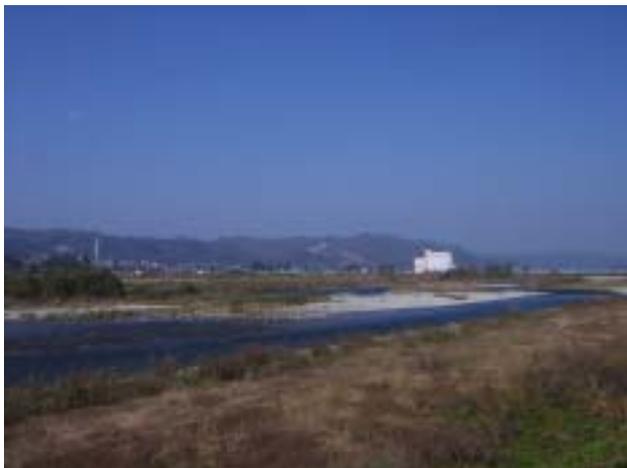
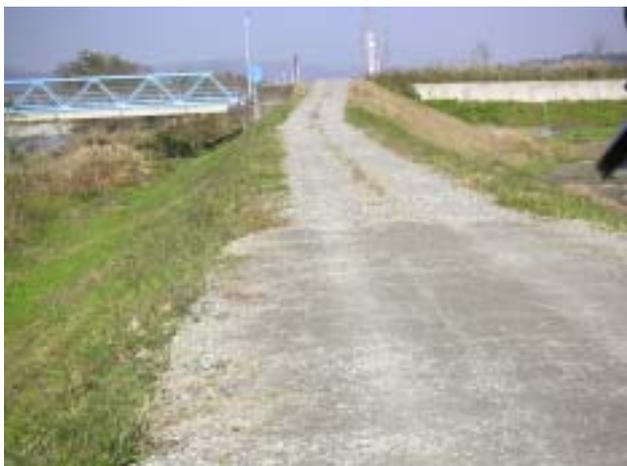
魚野川の河道部分には被災跡は見られないが、堤防のアスファルトには亀裂が見られる。  
また、堤防の陥没と見られる箇所は応急復旧がなされている

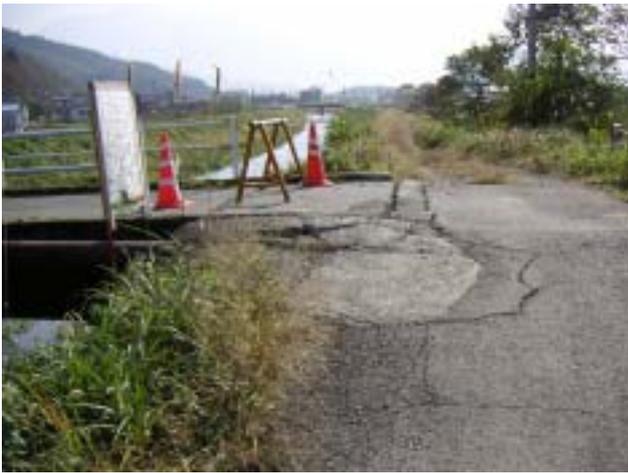
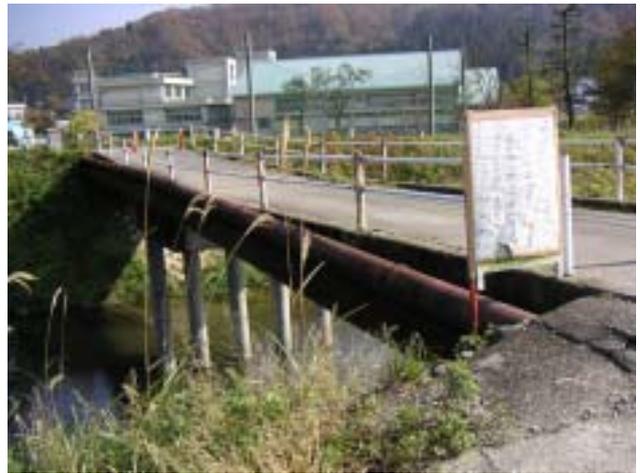
小出町の小河川でも橋と道路の取り付け部分に亀裂が見られる。

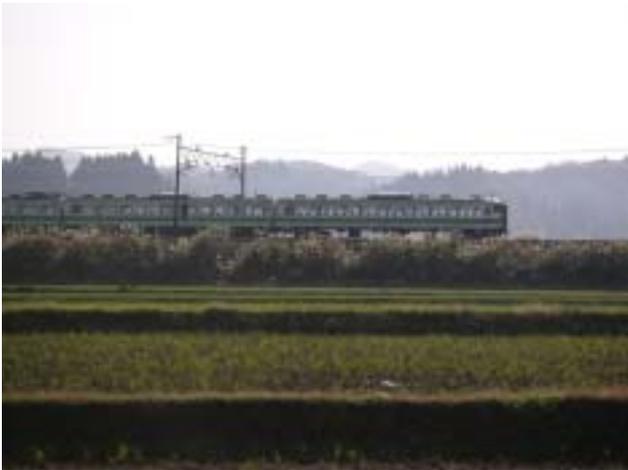
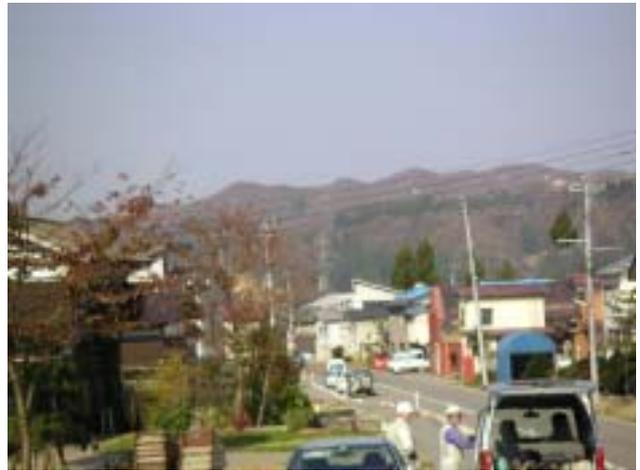
被害の大きかった堀之内町では列車が線路上に停車したままである。この先 1 km の地点で土砂崩れによって線路が埋まっている。町の中も多くの建物が被災している。

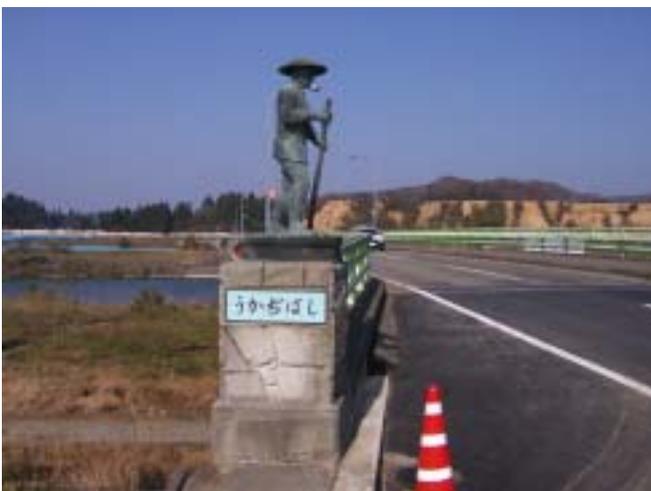
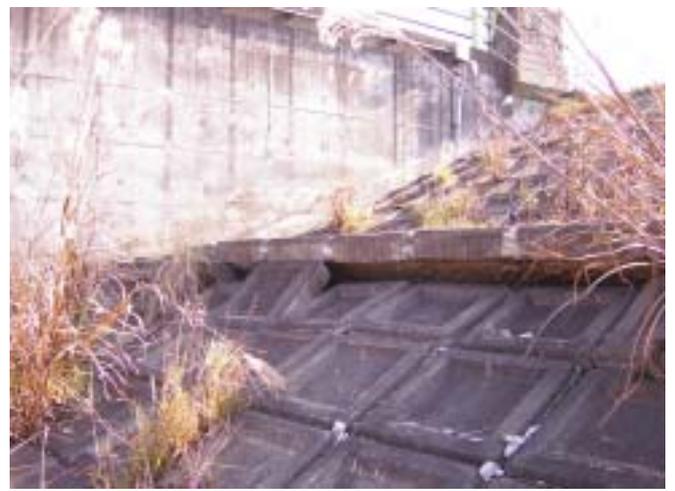
魚野川に架かる宇賀地橋の堤防取り付け部分は段差ができ、ブロックもずれている

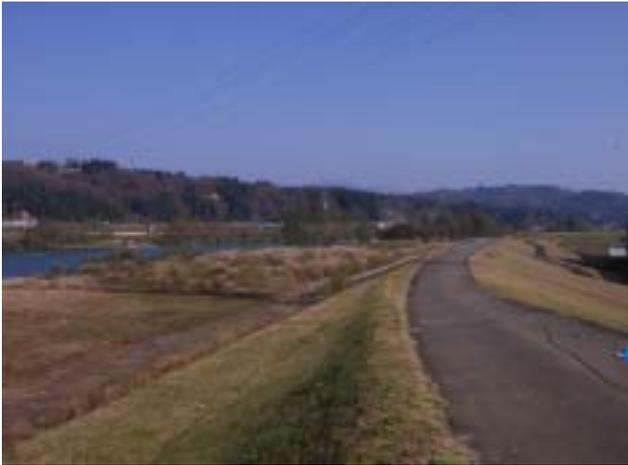
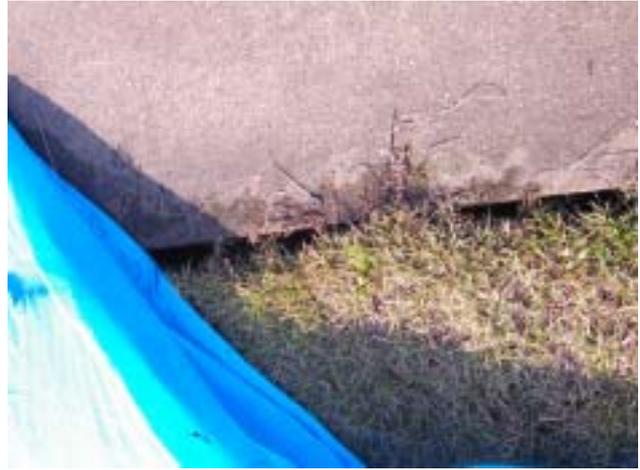
堤防のクラックと共に土との境目に多くの亀裂が見られる

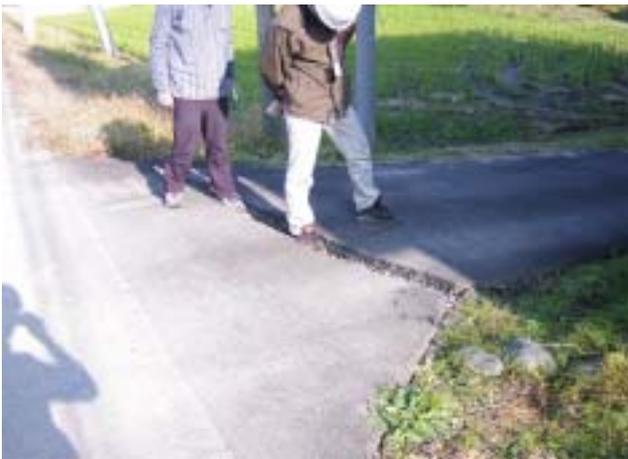
竜光地区での道路の亀裂

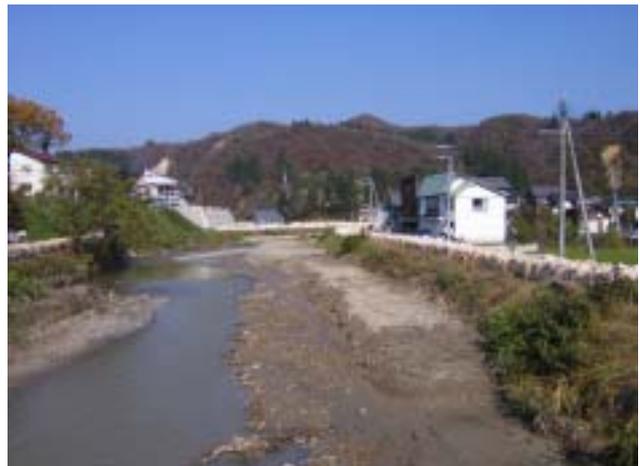
土嚢が積まれた芋川の様子

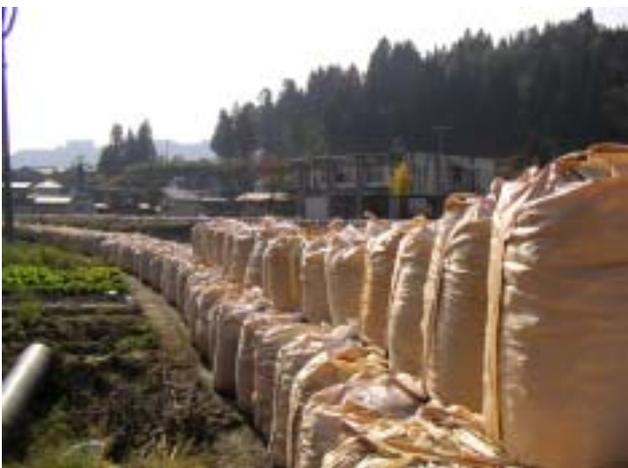
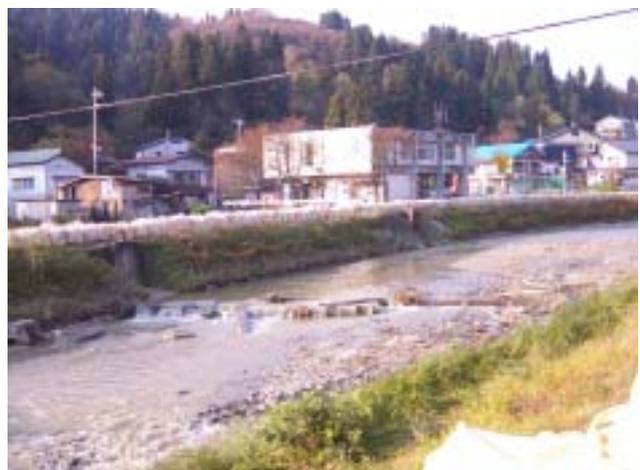
1 トン土嚢を堤防上に積み上げているが、土石流には不安である。 破損した取水堰

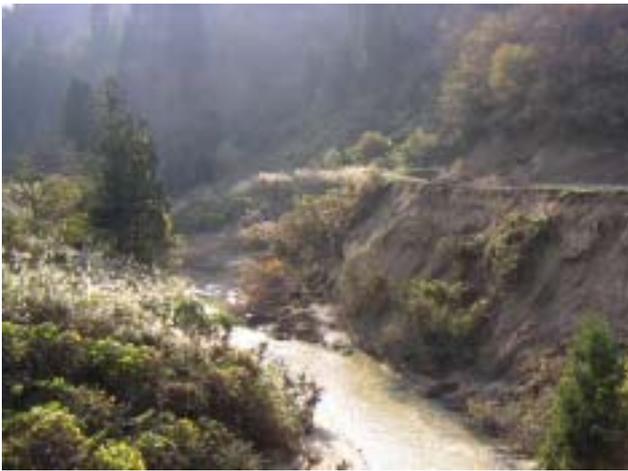
芋川の河岸はいたる所で崩壊している

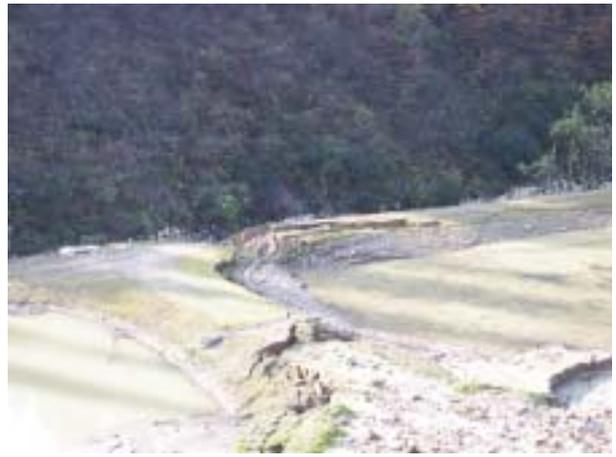
鯉の養殖池も多くが決壊して水漏れ

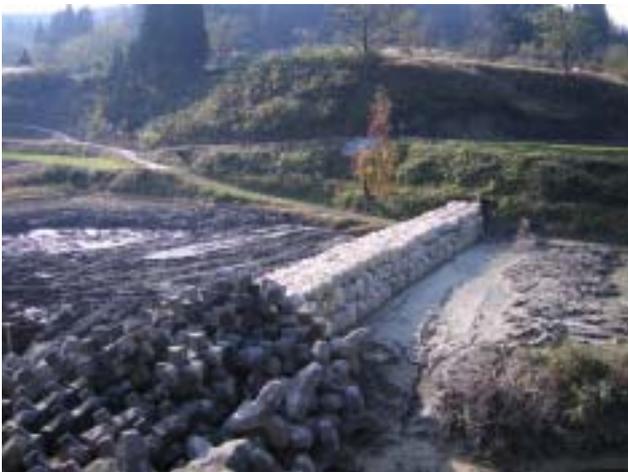
土石流対策のために築造した砂防ダム  
(河道内にブロックを積み、水田に土嚢を積む)

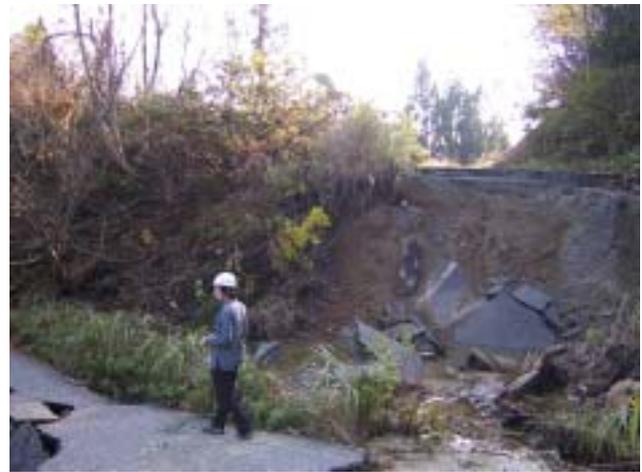
山古志村に向かう道路はいたる所で破損

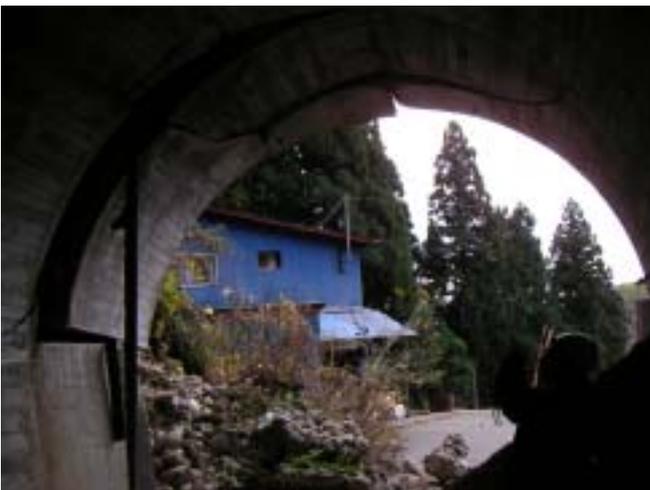
木沢隧道は崩落が激しく、割れた隙間から青空が見え、この地域の地震の強さを表している

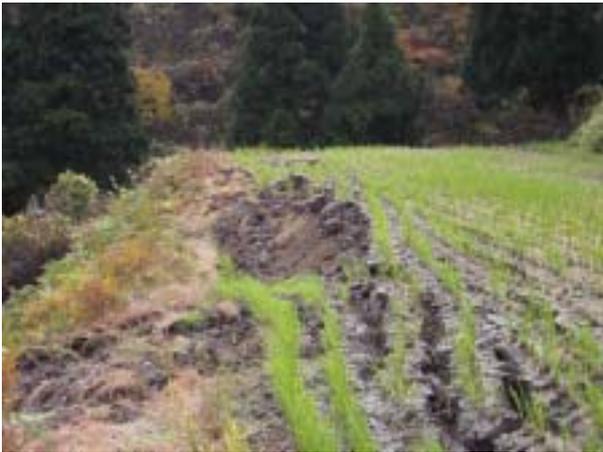
美しい棚田も無残に崩落

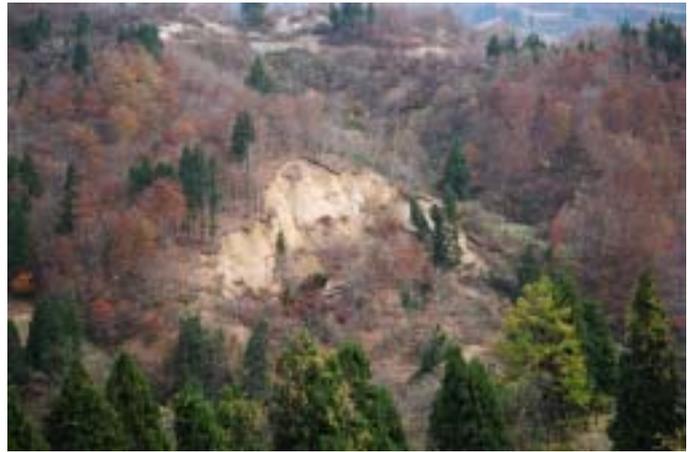
斜面崩壊がいたる所で見られ、棚田周辺の農道も寸断されている

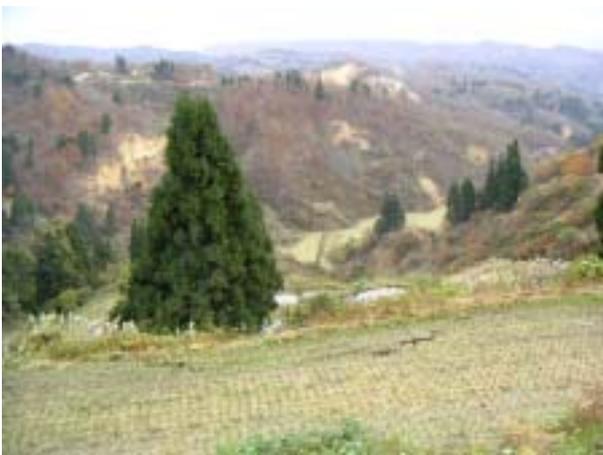
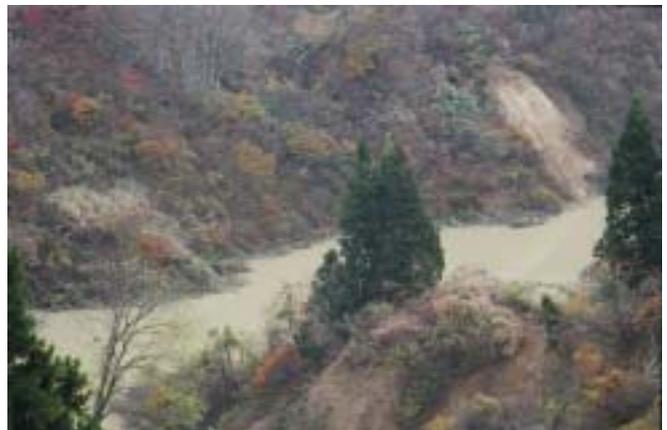
斜面崩壊は激しく、崩落によってできた木沢尻川の河道閉塞（天然ダム）

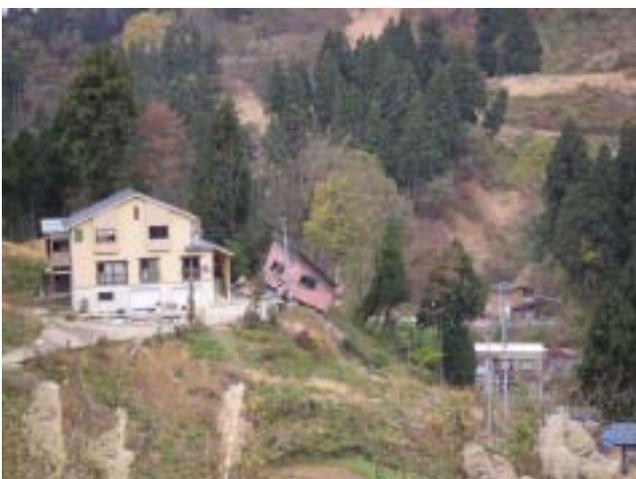
家屋の崩壊

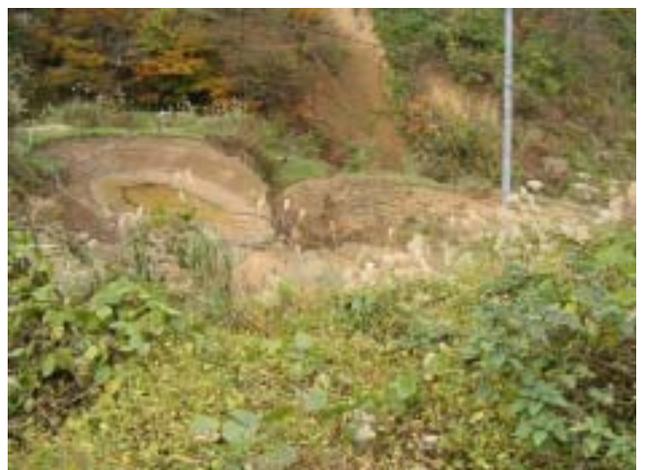
養鯉池もいたる所で崩壊

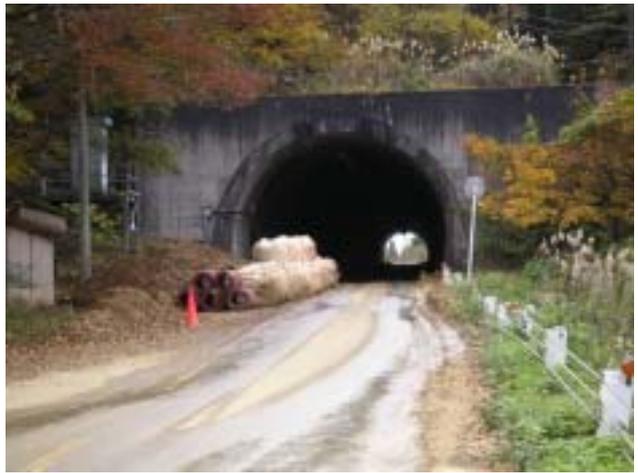
荒谷トンネルを越えて地点で、周辺の崩落は激しい

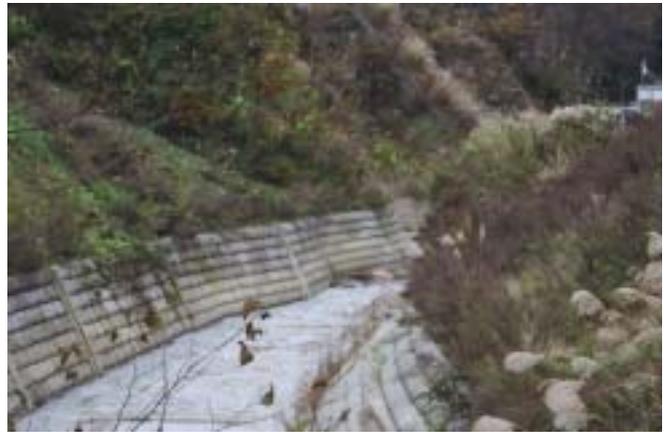
護岸は地震の影響で隙間ができ、曲がっている

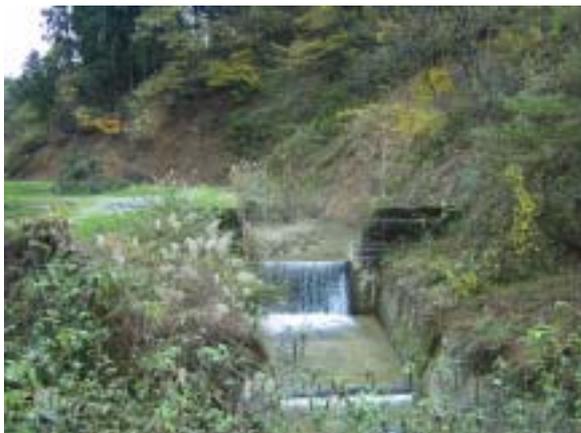
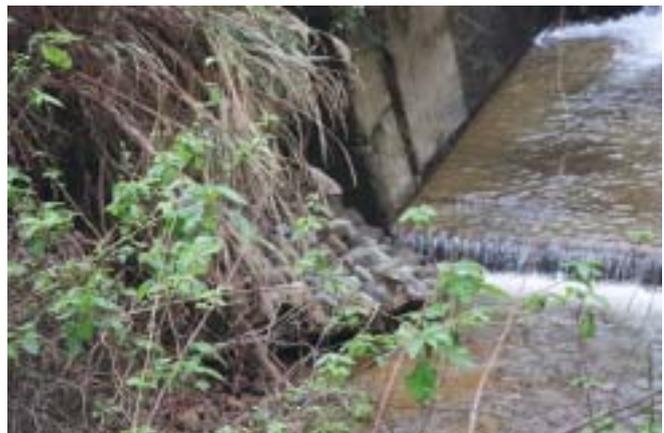
水路部分に一部崩壊が見られる

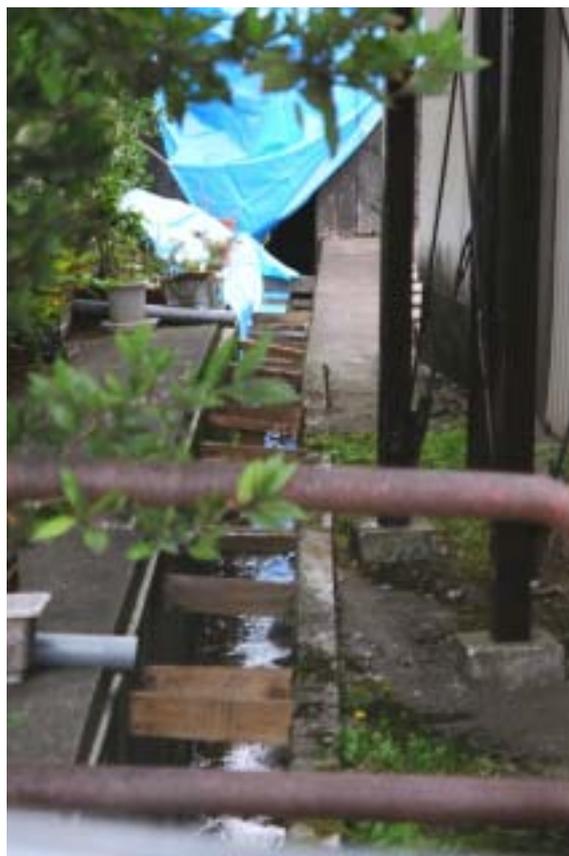
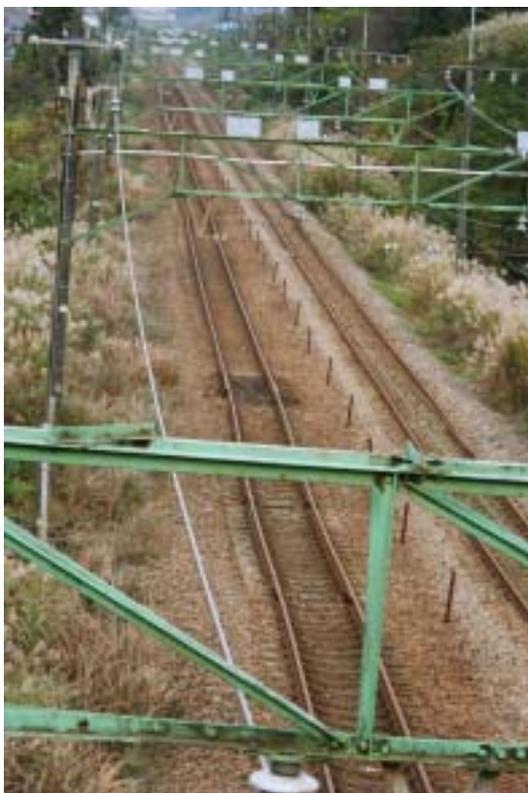
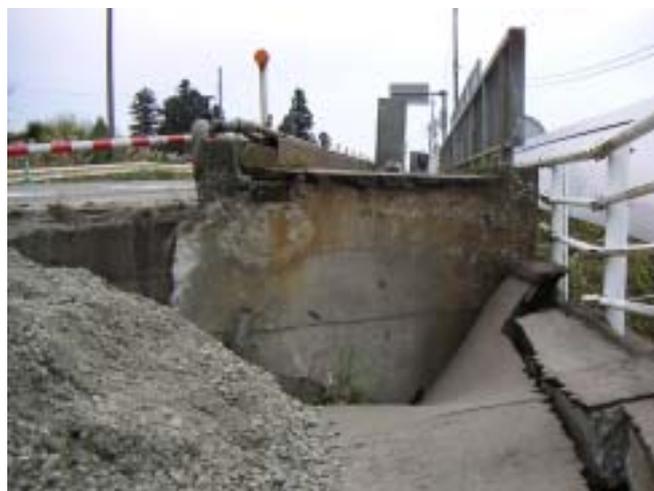
線路は波打ち、橋は激しく破損。 消雪パイプが引きちぎれている

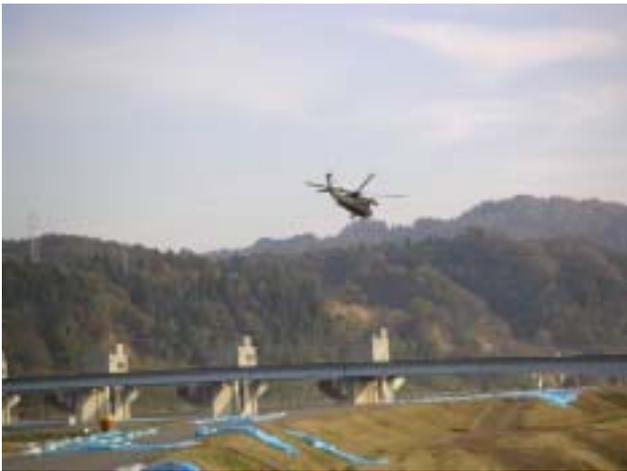
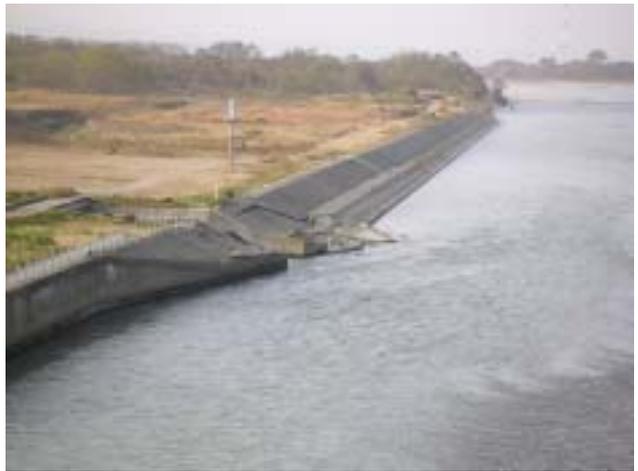
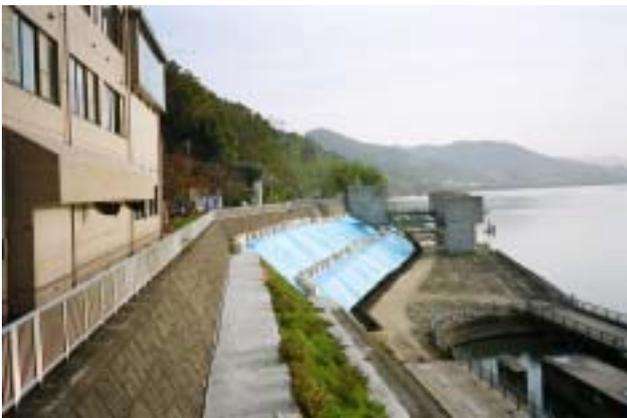
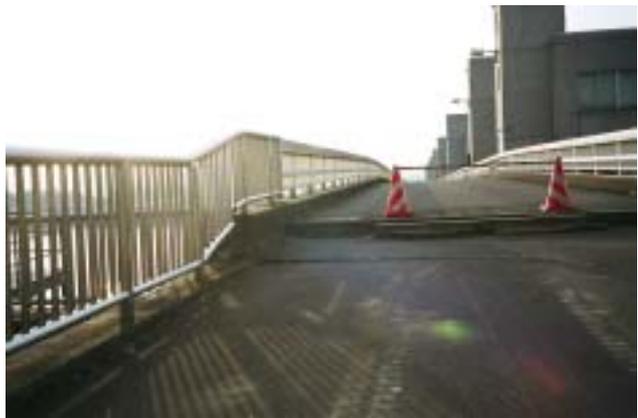
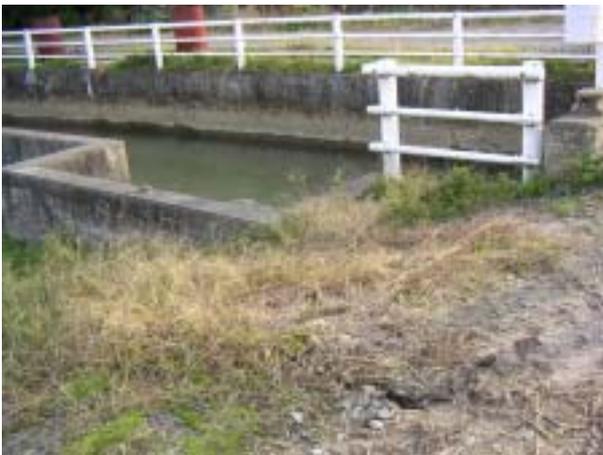
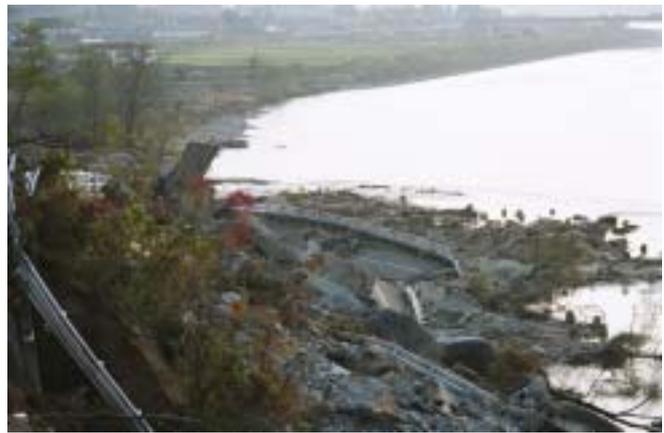
妙見堰は地震の影響で管理事務所が傾き、堰の取り付け道路との間に段差ができている。地震直後はコントロールができなくなったが、現在は回復している。この堰の下流に山古志村へ機材を輸送する自衛隊のヘリポートがあり、上流には道路陥没による事故が生じた場所がある。周辺の護岸も破損していた。

妙見堰周辺の小河川で地割れが多く見られる

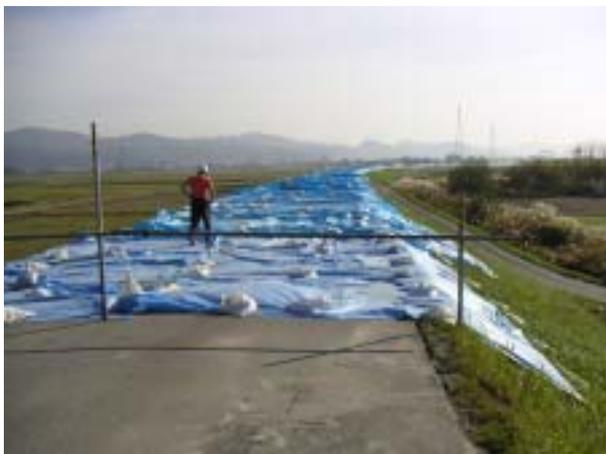
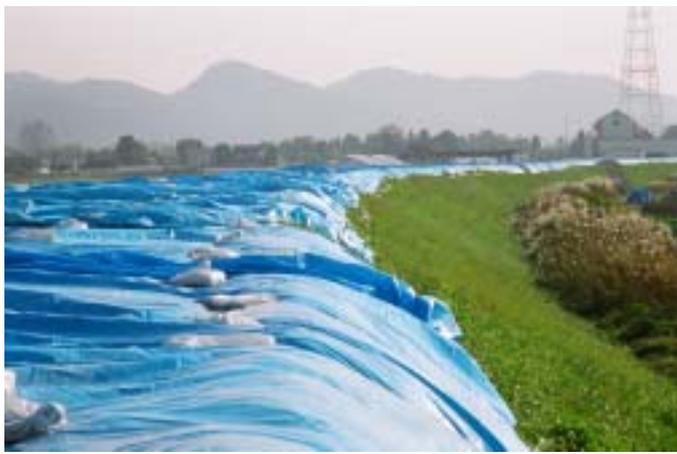
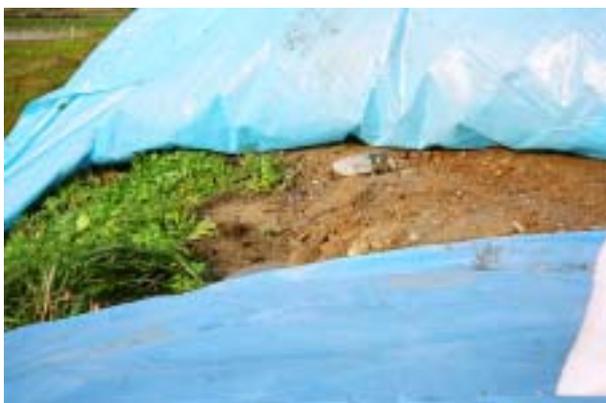
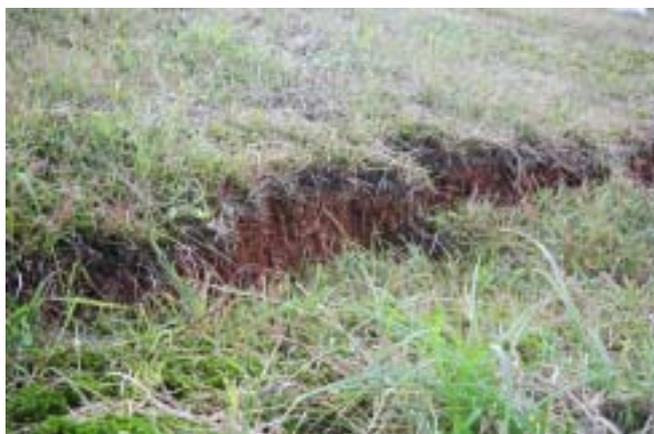
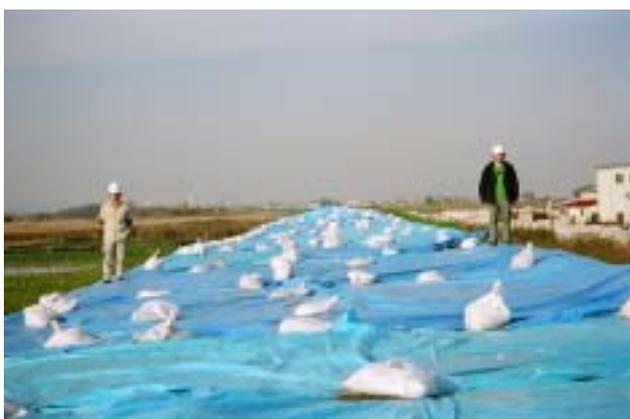
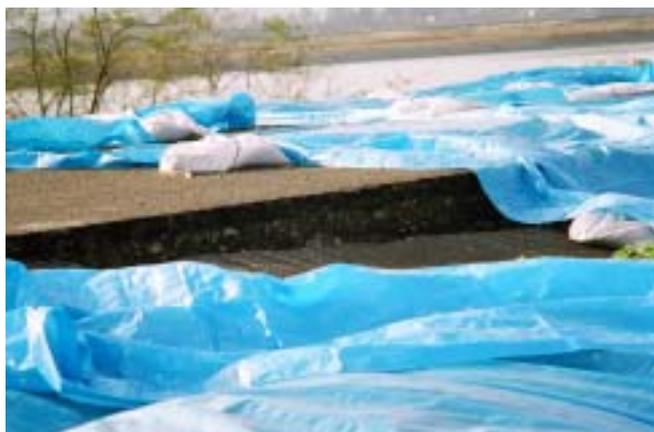
堤防の破損箇所が長く、緊急復旧あるいは準備のためにビニールシートで覆っている。堤体が滑って亀裂が発生し、段差ができている場所が多かった。

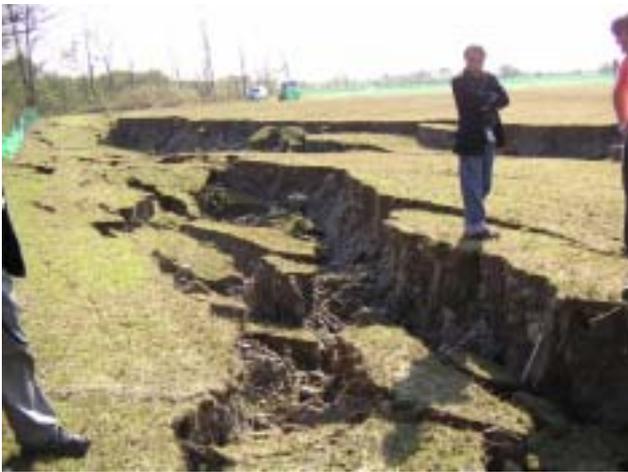
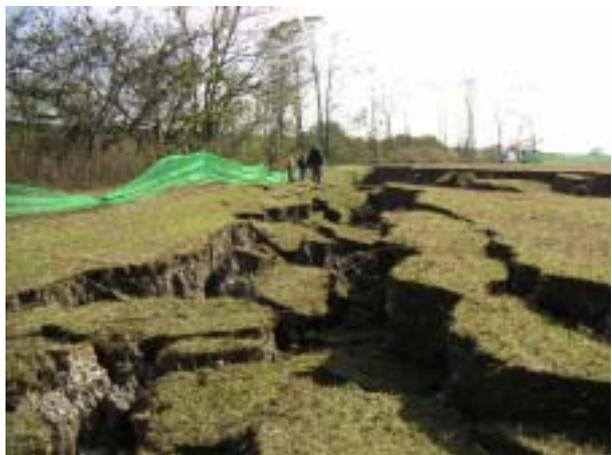
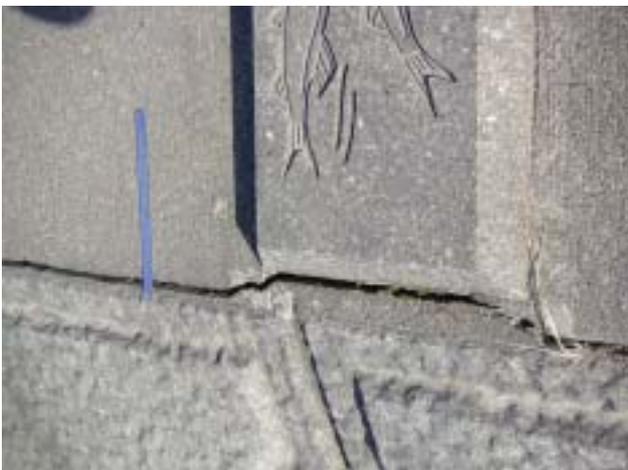
越路橋下流右岸前島スポーツ広場は高水敷に作られた簡単な広場であるが、堤防に近い部分が陥没している。堤防と広場の間の窪地に向かって陥没しているが、この広場の河川側護岸はブロックに僅かな隙間が一部分見られる程度でまったく破損していなかった。

運動広場の陥没は1m以上

河川側の護岸はこの程度の間隙が見られる

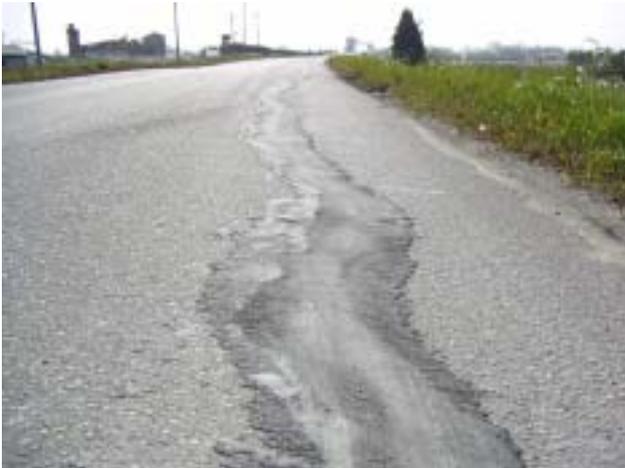
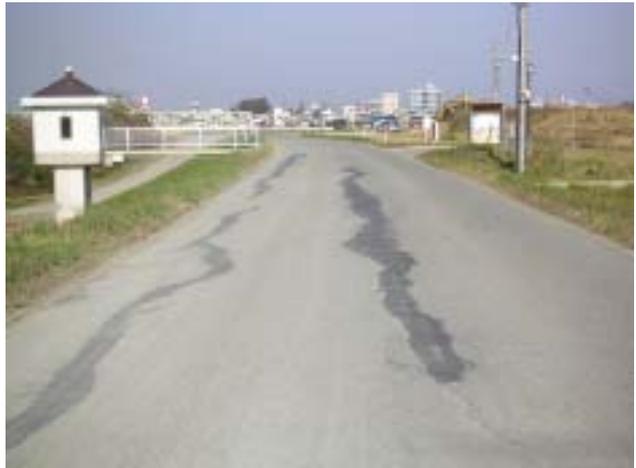
信濃川左岸蔵王橋下流付近の堤防上にはいたる所で亀裂の応急復旧の跡が見られる

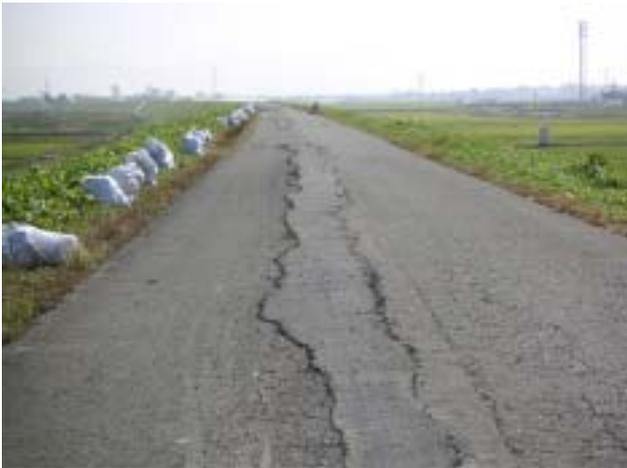
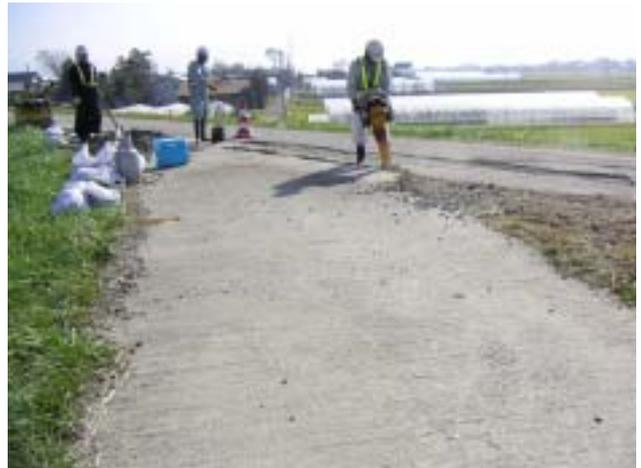
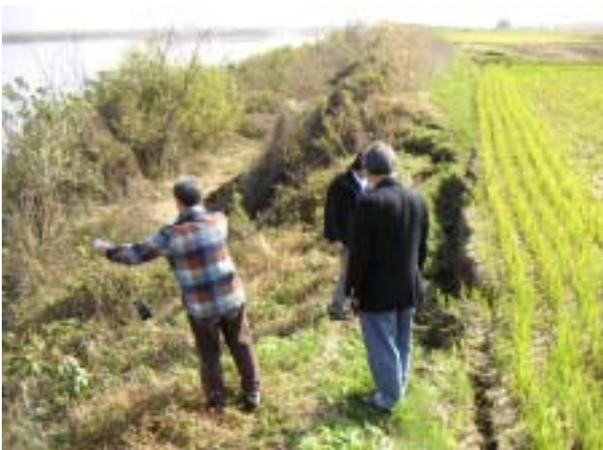
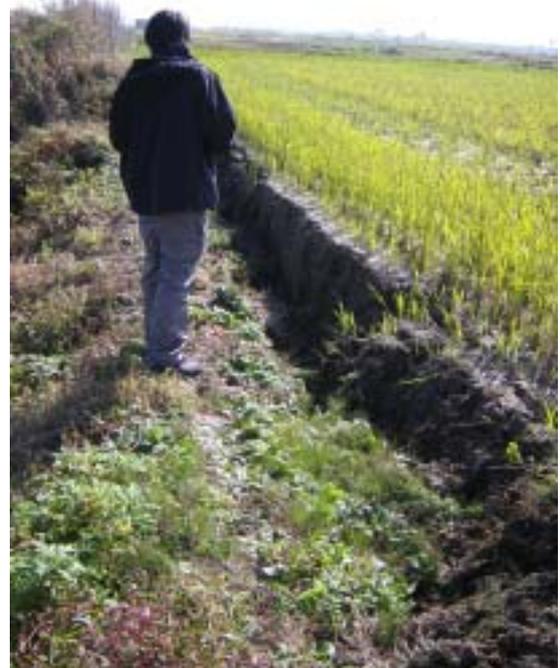
与板上流で信濃川左岸に合流する黒川の堤防では大きな亀裂の復旧跡が見られる。この黒川の堤防と信濃川の間の水田ではいたる所で液状化を起こしていた。また、信濃川と水田との境界の堤防はずれて崩壊している。このような場所は信濃川本線の堤防上の管理用道路が無いために十分には確認がされてない。

信濃川左岸 水田との境界の堤防が崩落しており、周辺の水田では液状化が見られた。液状化はこの地域の水田のみに見られた現象であった

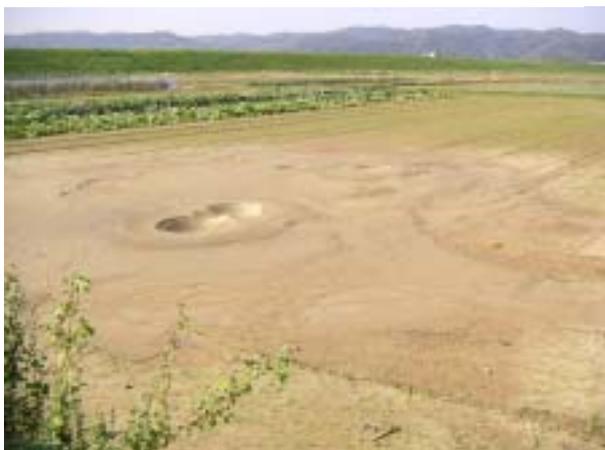
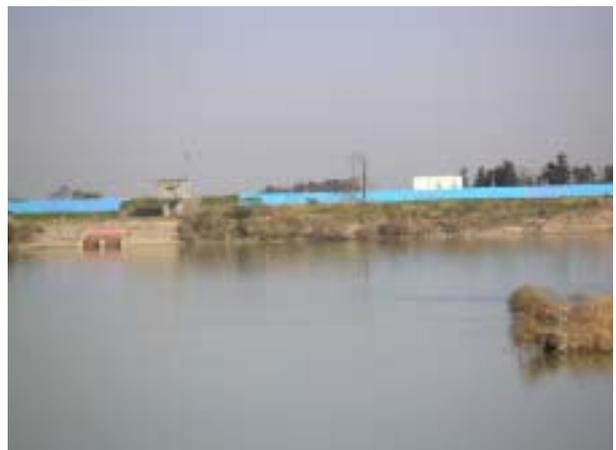
この場所の信濃川右岸も堤防上に亀裂が生じ、応急工事と雨水浸透を防止するビニールシートが被せられ

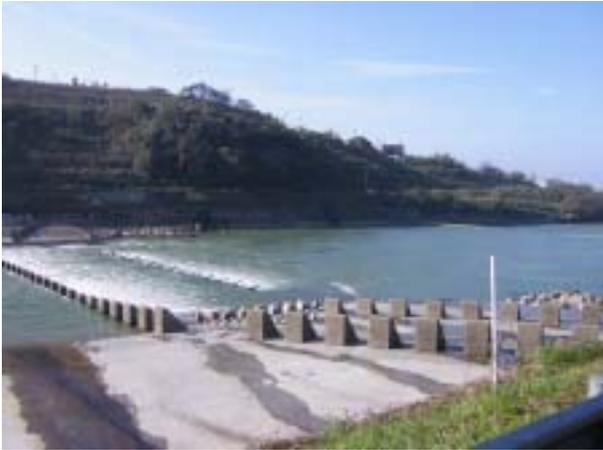
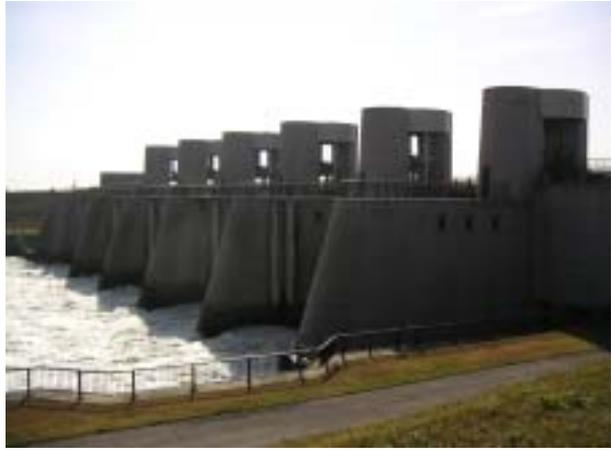
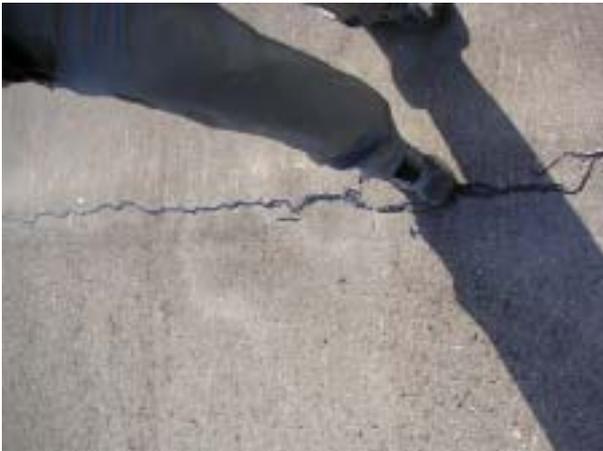
大河津分水の河口の堰には影響が無かったが、分水路の洗堰はゲートのワイヤーが一部外れるなどの被害はあった。また、分水路資料館敷地内のアスファルトに亀裂が見られた。しかし、河川構造物の地震に対する強さを認識した。
