新潟県中越地震被害調査

土木学会関東支部第2次調査団調査報告

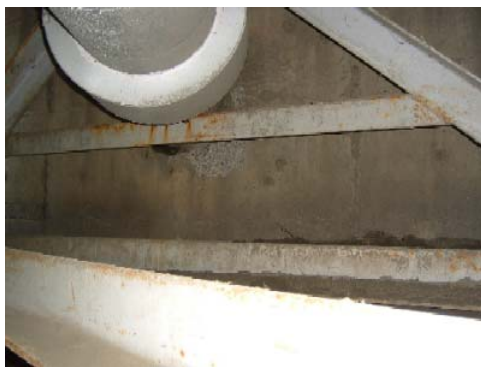
写真-1 桁下配管部のコンクリートの破損など，全体的には損傷少ない。

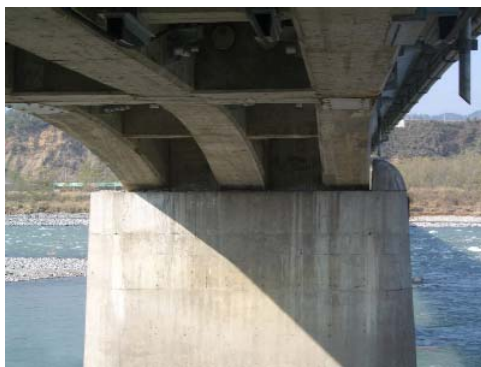
写真-2 上流側（左）のドーム型化粧コンクリートブロックの落下

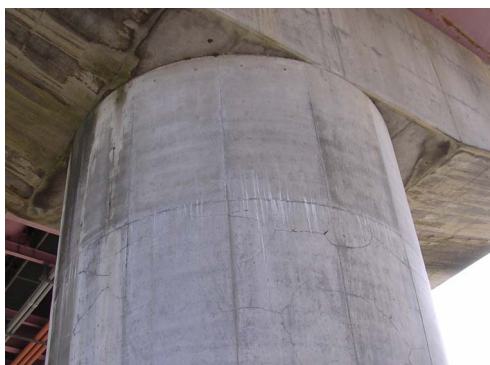
写真-3 RC 橋脚のクラック

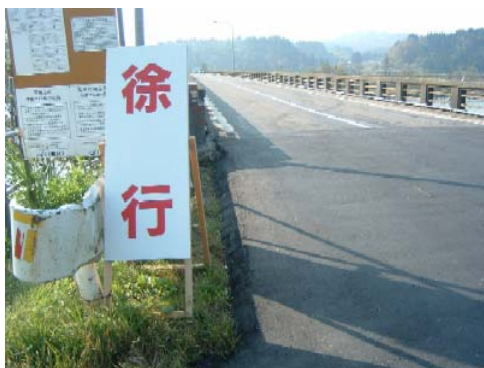
写真-4 橋台との境界部の段差の補修
その他，補強工事中（工事期間内に被災），など

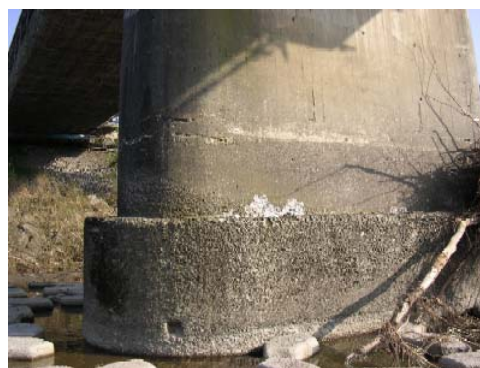
写真-5 橋脚基部のコンクリートの破損

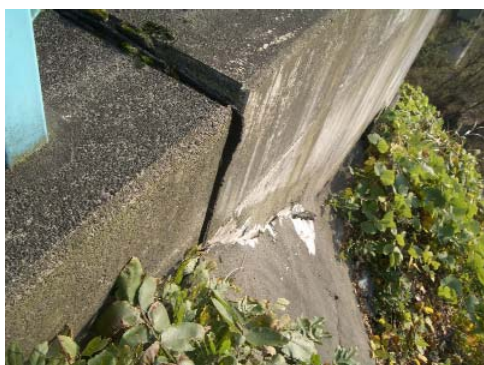
写真-6 橋台と法面の境界部のずれによる
吹き付けコンクリートの破損

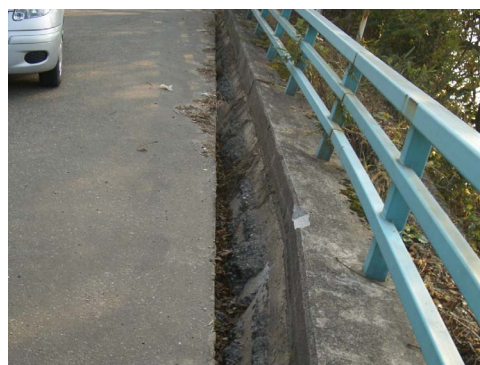
写真-7 アプローチ部の護岸の崩壊

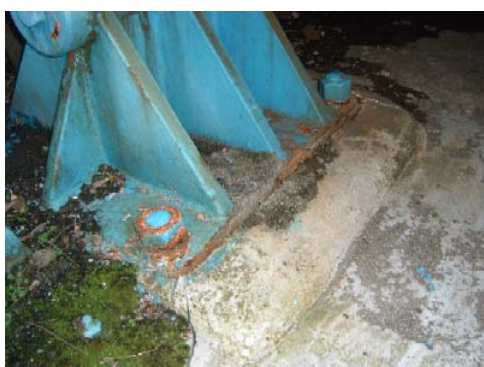
写真-8 支承アンカーボルトの緩み・
コンクリート底版の亀裂

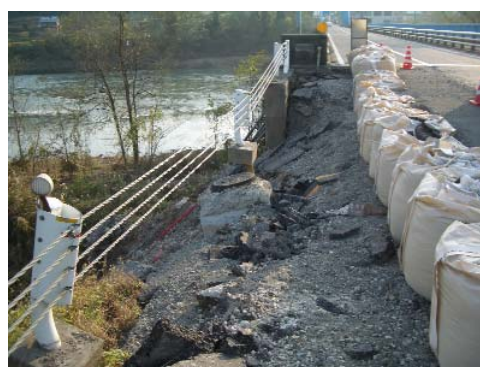
写真-9 橋台背面の地盤崩壊

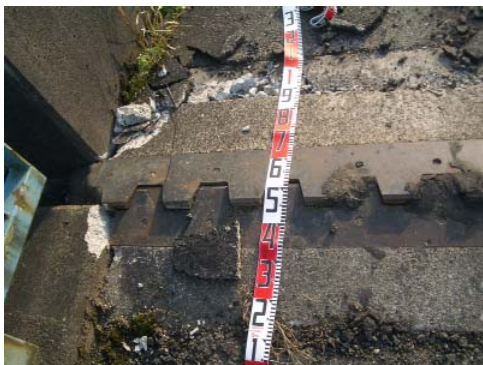
写真-10 エキスパンションジョイント部の段差

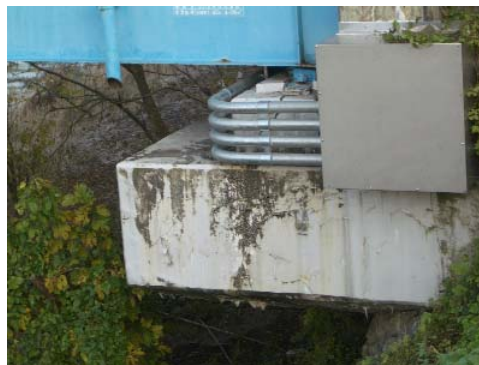
写真-11 支承コンクリート部の破壊

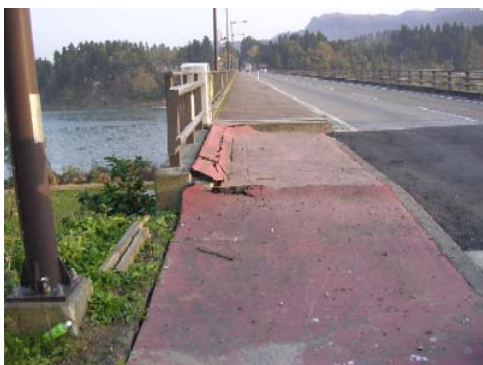
写真-12 橋台背面の地盤沈下による段差

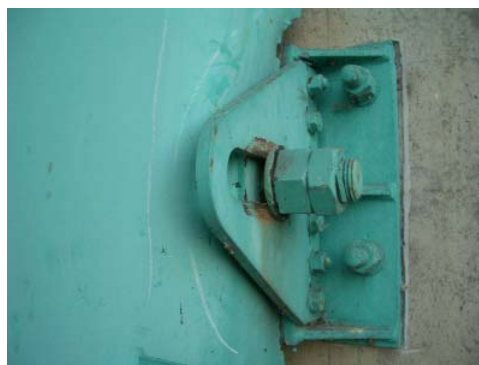
写真-13 落橋防止構造のずれ（約 100mm）とウェブの変形

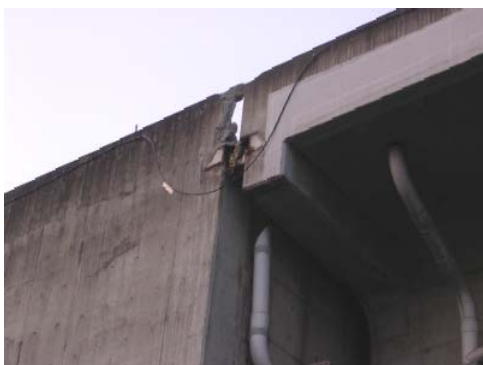
写真-14 壁高欄の破損

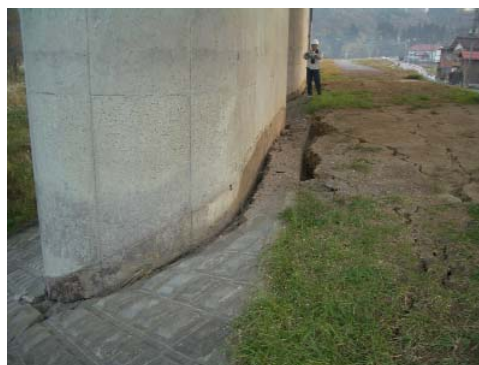
写真-15 橋脚周辺の地盤沈下（約 300mm）

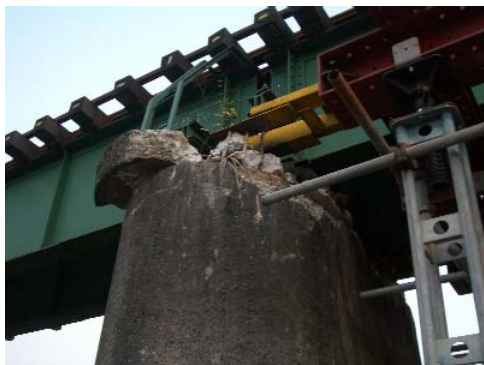
写真-16 支承部およびそのコンクリート橋脚の崩壊

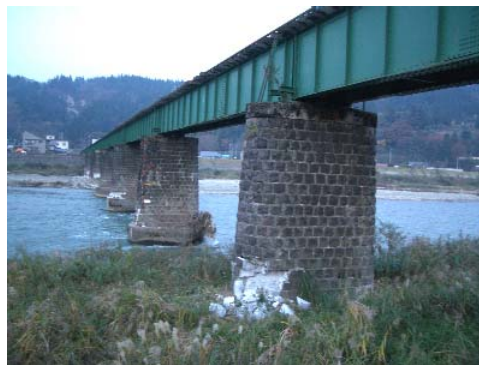
写真-17 中間橋脚基部のコンクリート（下流側の石積み）の崩落

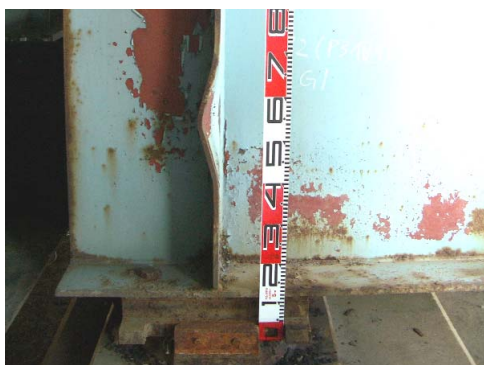
写真-18 支点部鉛直補剛材の座屈変形（端対傾構ガセット位置）

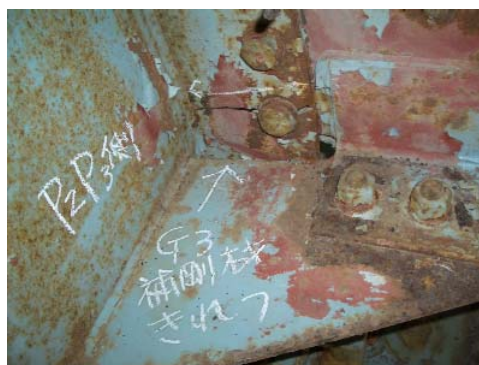
写真-19 垂直補剛材のボルト孔からのき裂（端対傾構ガセット位置）

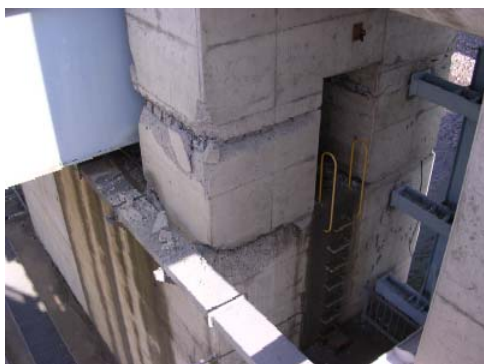
写真-20 第1ゲートのRC柱の破壊

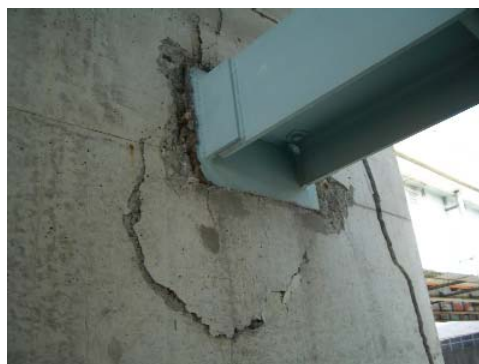
写真-21 RC柱の横梁取り付け部の破壊

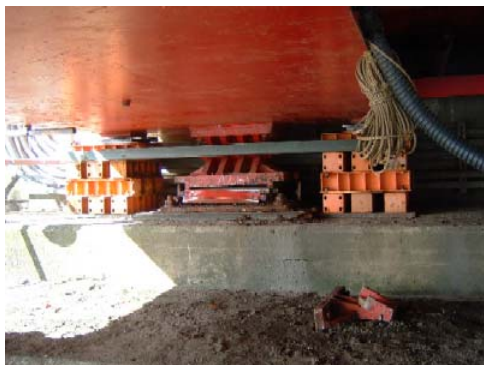
写真-22 支承部の崩壊と仮受け状況

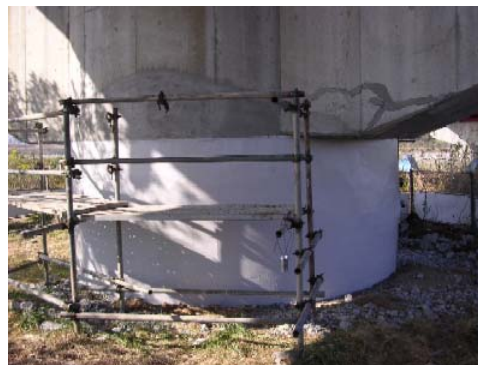
写真-23 RC 橋脚の補修状況

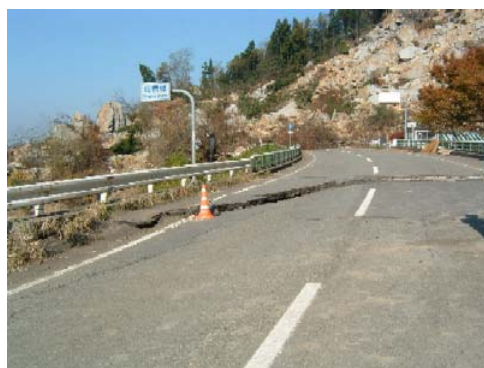
写真-24 橋台との境界部の陥没

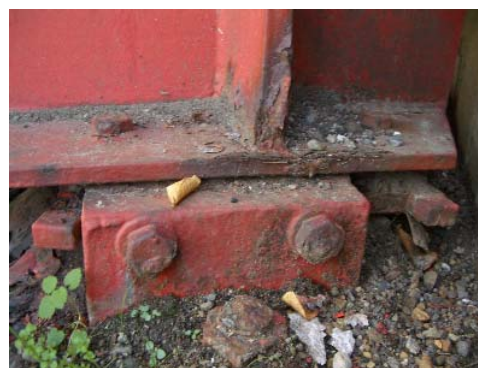
写真-25 桁移動による支承部の変形

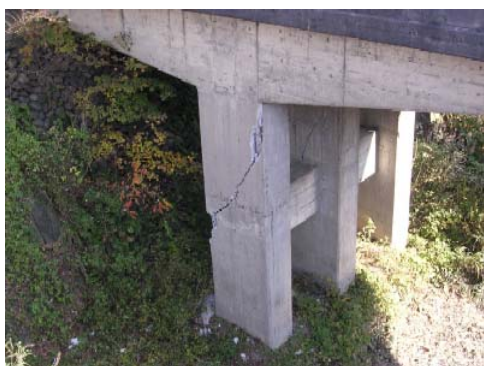
写真-26 橋脚のせん断破壊

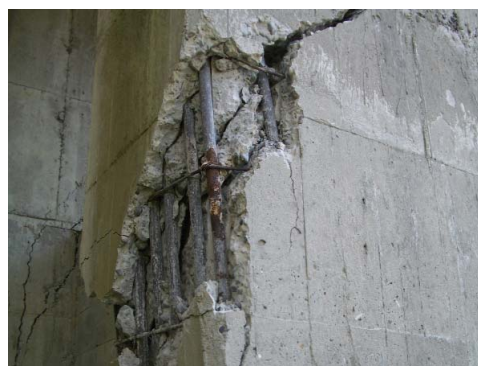
写真-27 せん断破壊(拡大，丸鋼鉄筋)

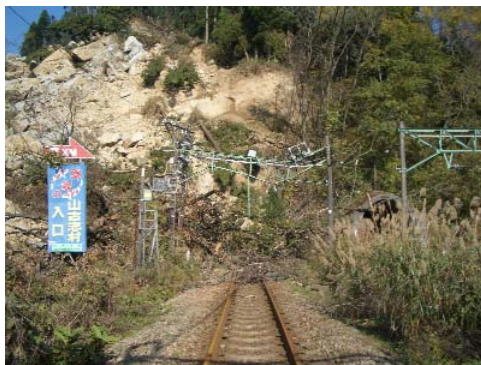
写真-28 トンネルの埋没

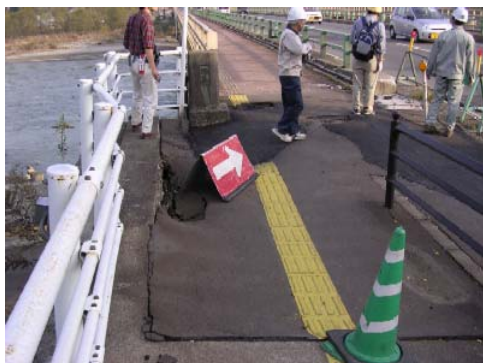
写真-29 橋台背面の地盤沈下

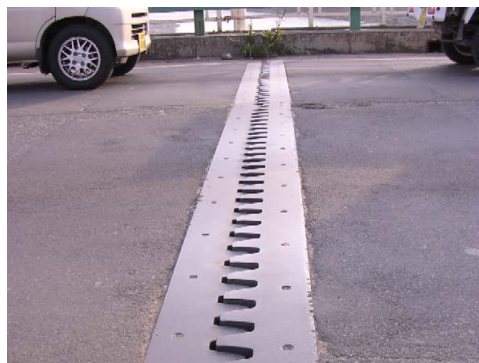
写真-30 フィンガージョイント部の段差

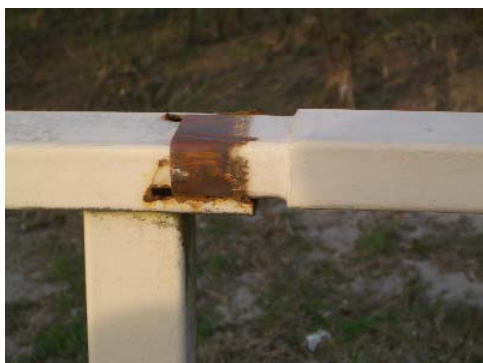
写真-31 高欄手すり継ぎ目部の横ずれ

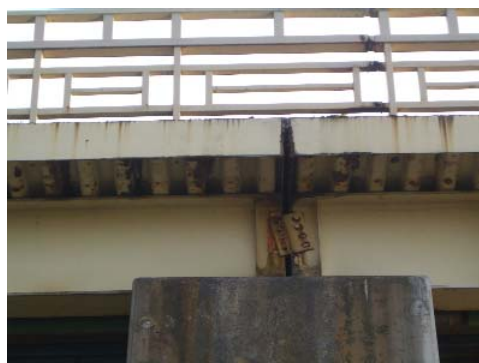
写真-32 腹板接合部ボルトの落下

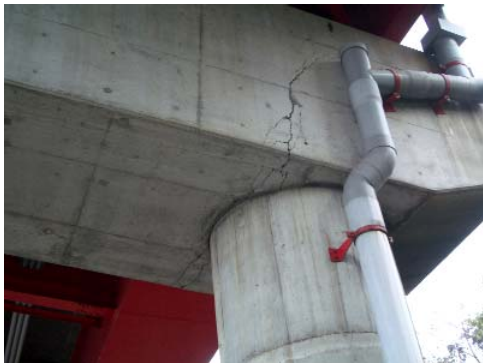
写真-33 RC 橋脚はり部のクラック

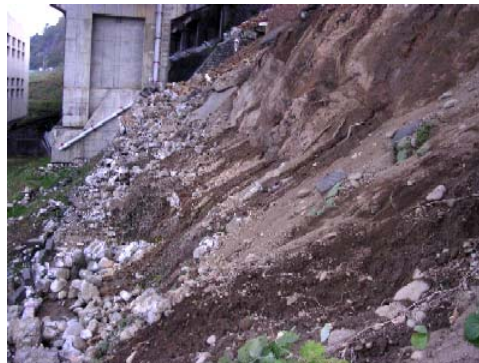
写真-34 法面の崩壊

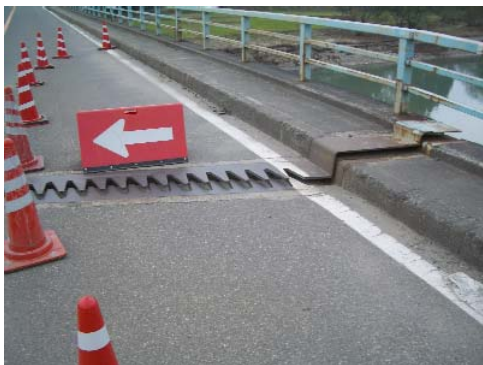
写真-35 エキスパンションジョイント部の段差（最大約 80mm）

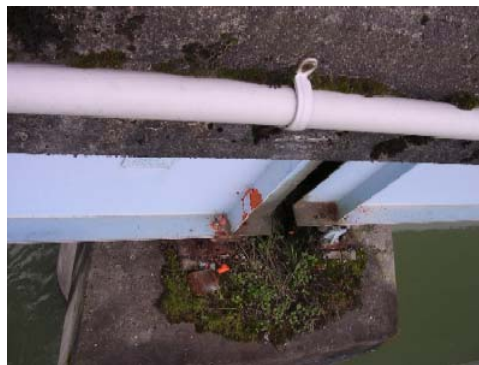
写真-36 中間橋脚上の支承部の破損・と鉛直補剛材の座屈変形

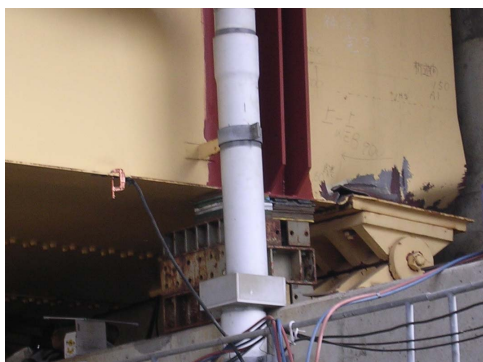
写真-37 端支承部の箱桁下フランジの大規模き裂と補修状況

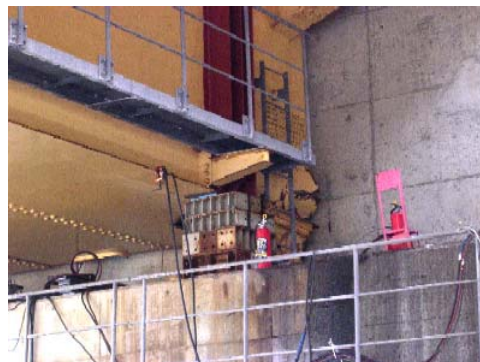
写真-38 腹板のき裂変形と補修状況

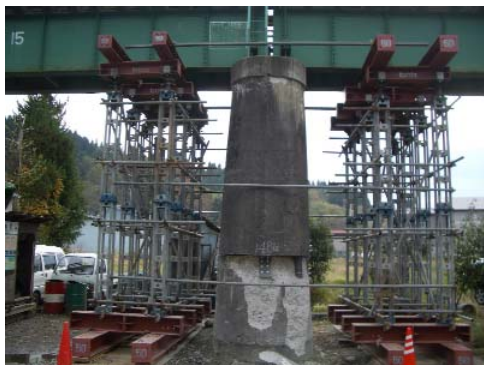
写真-39 橋脚基部の損傷と応急補強
その他，支承部のずれ変形，JR 飯山線不通，など

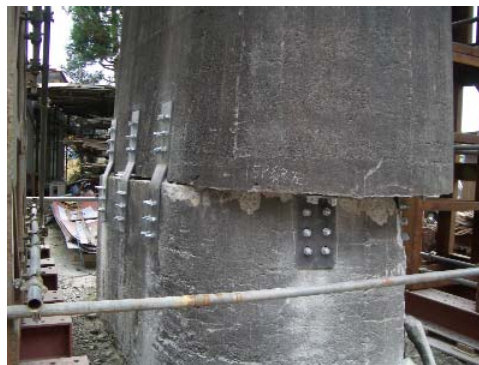
写真-40 コンクリート橋脚基部の損傷

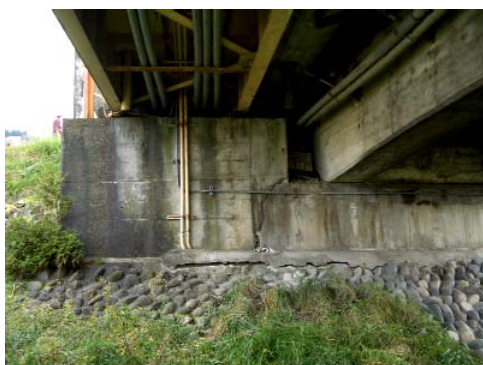
写真-41 橋台コンクリートのひび割れ

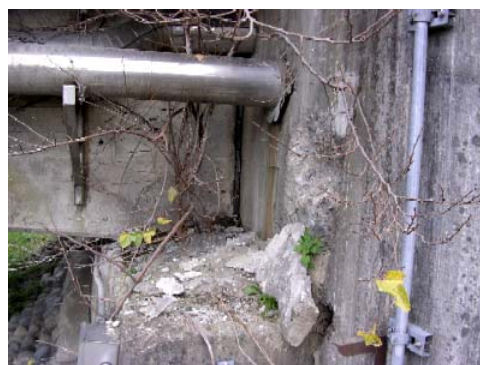
写真-42 橋台(側面)コンクリートの破損

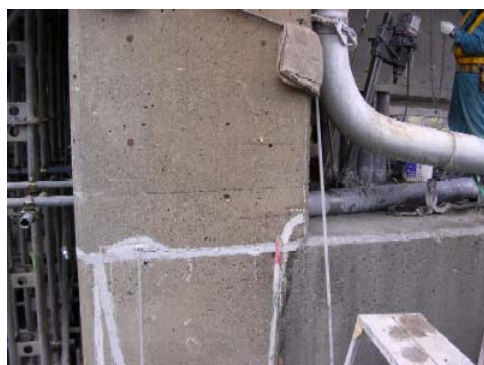
写真-43 橋台のコンクリート亀裂補修
その他，橋台周辺の地盤沈下（約 400mm），

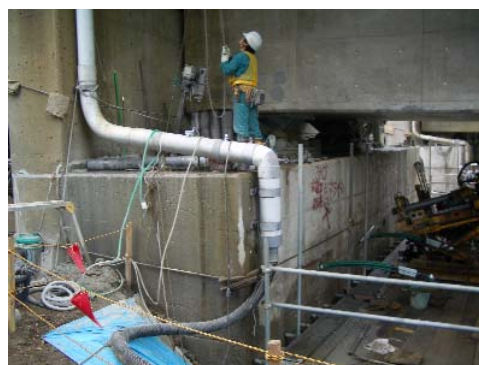
写真-44 橋台のアースアンカー補強
耐震補強工事中（工事期間内に被災），など

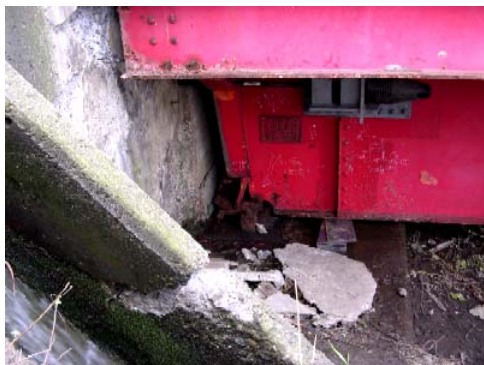
写真-45 桁端支承部の破損
その他、橋台背面の地盤沈下による段差，など

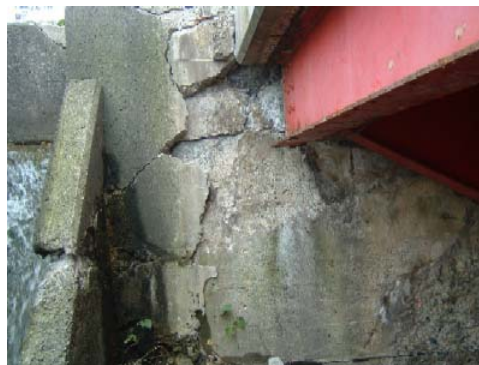
写真-46 橋台の壁面の破損

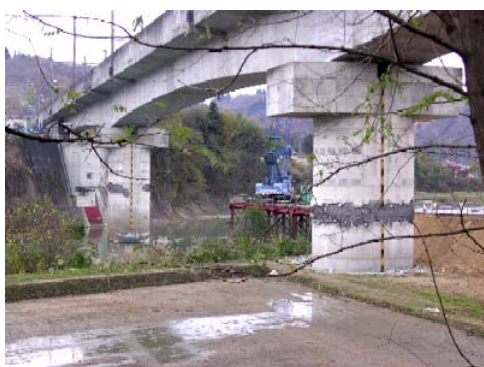
写真-47 橋脚柱中間部の破壊

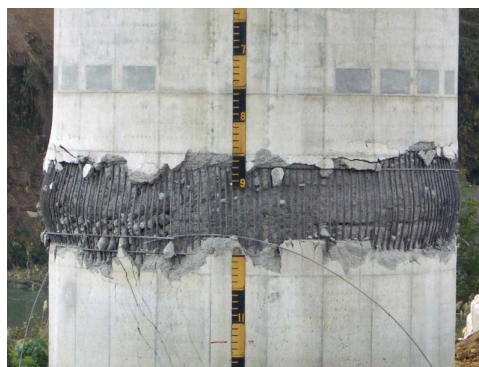
写真-48 曲げ破壊部分の拡大

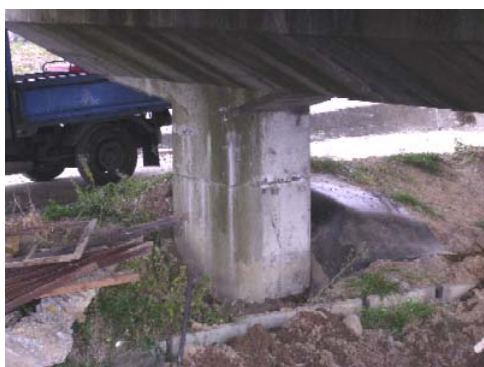
写真-49 ラーメン橋脚のせん断ひび割れ
その他、法面の崩壊，ラーメン橋脚の沈下，など

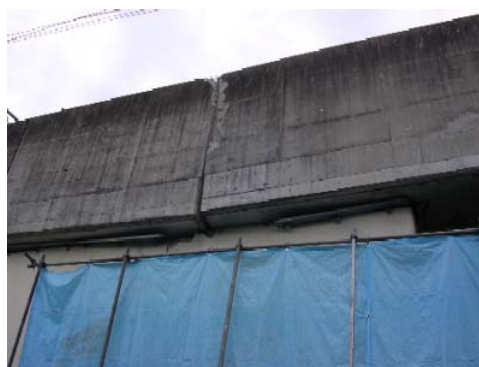
写真-50 壁高欄の破損

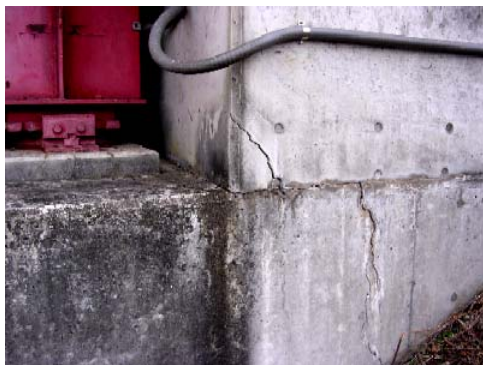
写真-51 橋台コンクリートひびわれ

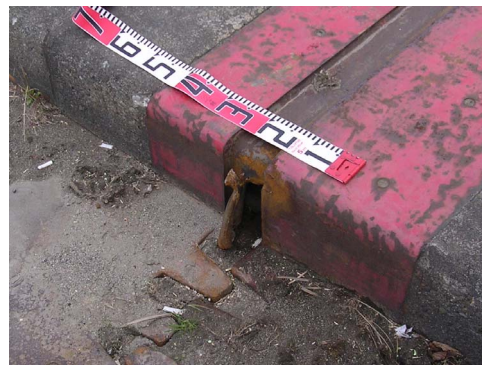
写真-52 歩道部の中間エキスパンションの抜けと戻し（約70mm）

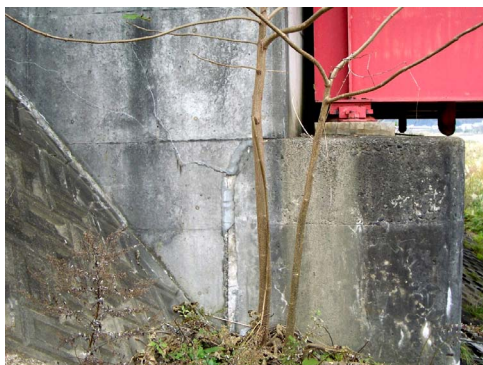
写真-53 橋台コンクリートひびわれ
その他，橋台背面の地盤沈下による段差

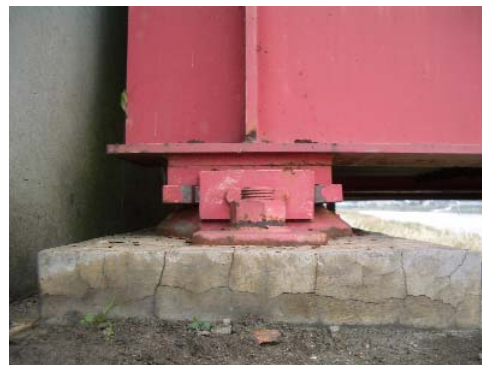
写真-54 桁移動にともなう支承部の変形

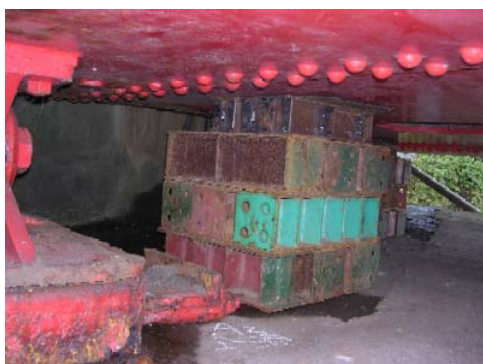
写真-55 支承部の破損と仮受け状況
その他，RC橋脚のひび割れ，橋台背面の地盤沈下による段差，など

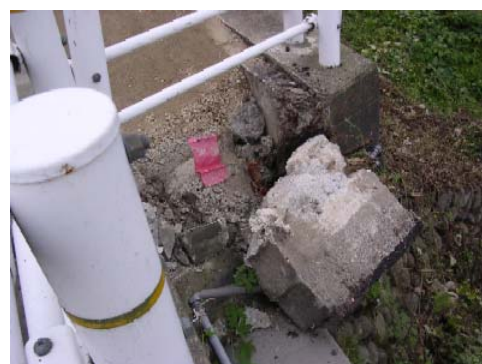
写真-56 橋詰めのコンクリートの損傷

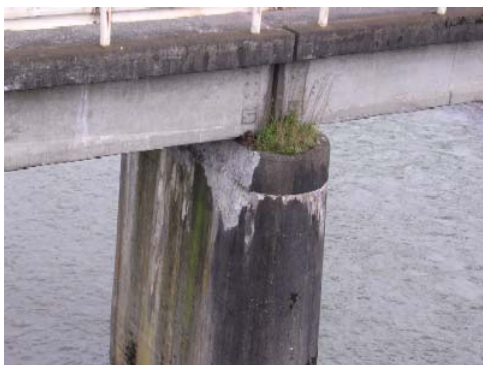
写真-57 中間橋脚上面のコンクリートの破損
その他，支承部の割れ，通行止め，など

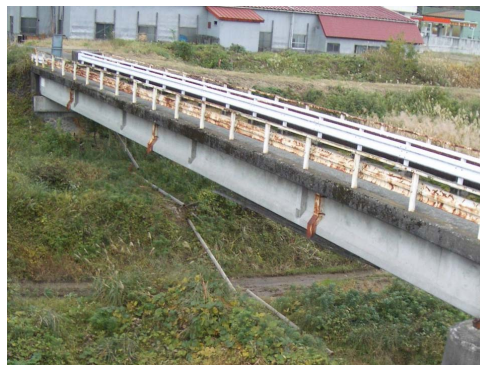
写真-58 添架物（配管）の落下

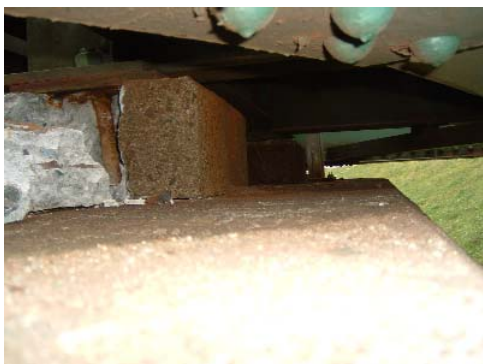
写真-59 支承部コンクリートの破断と
アンカーボルトの変形

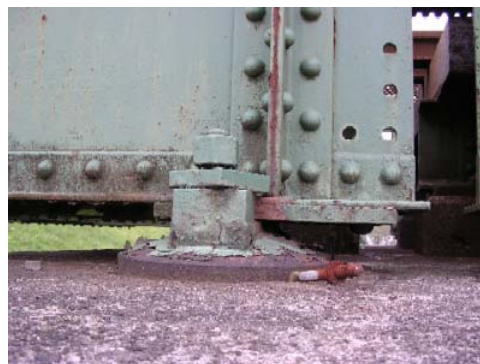
写真-60 桁移動
