2004年10月新潟県中越地震 地震・地盤被害調査速報

東洋大学工学部環境建設学科 新潟県中越地震 緊急災害調査団
土木学会関東支部 新潟県中越地震 緊急災害調査団

調査日程：2004年10月30日～31日

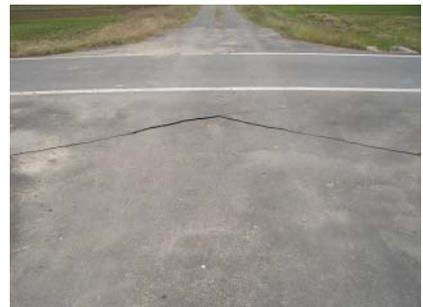
No.1 小千谷市岩沢新田

JR越後湯沢駅から国道17号，253号を通過して国道117号小千谷市方面に向かうと，小千谷市岩沢新田（国道117号西側）に噴砂が見られ，液状化した形跡があった．また，新田沿いの道路では亀裂も見られた．

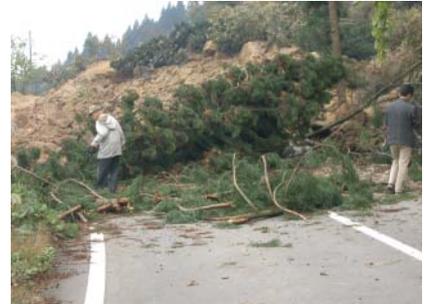
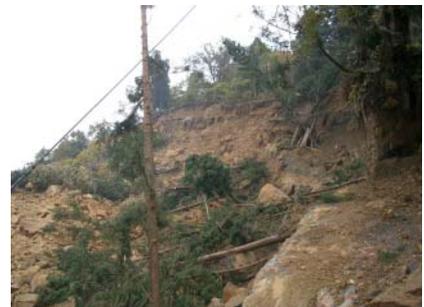
No.2 魚沼橋付近の県道 196 号地すべり南側

国道 117 号小千谷市岩沢交差点から県道 58 号を通過して県道 196 号に向かうと、県道 58 号と県道 196 号の交差点から道路に亀裂が入り、道路のアスファルト舗装部分が信濃川に向けて流れ出す大きな地すべりが生じていた。

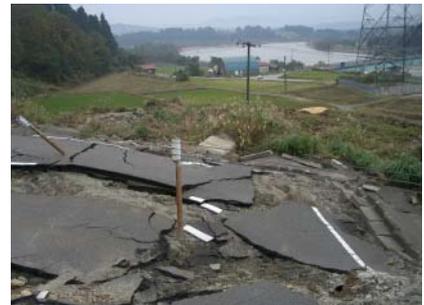
No.3 小千谷市塩殿国道 117 号

国道 117 号魚沼橋を通過して小千谷市塩殿に向かうと、道路陥没し、自動車が反転していた。周辺の盛土から道路下まで、地すべりが生じていた。

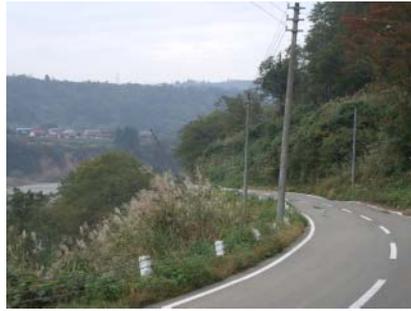
No.4 魚沼橋付近の県道 196 号地すべり北側

No.3 の地点から迂回して県道 196 号に向かい、No.2 で見られた地すべりの北側に向かうと、もう 1 つの地すべりが見られた。道路には亀裂が入り、電柱が信濃川沿いに傾いていた。辺り一帯は台風時における降雨の影響で地盤が軟弱になり、今回の地震によって複数の地すべりを引き起こしたものと考えられる。

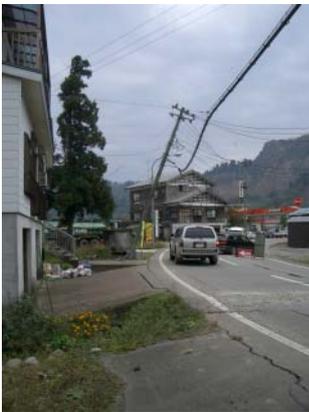
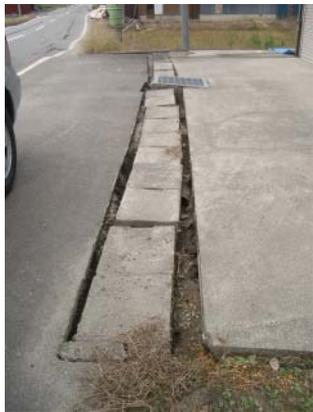
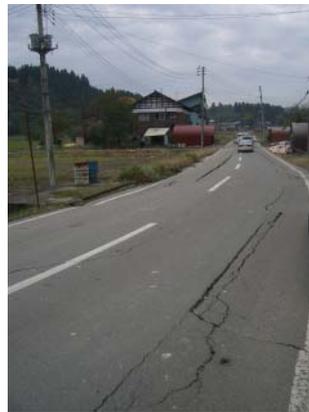
No.5 川口町川井県道 196 号

県道 196 号から和南津トンネルに向かう途中に、川口町川井周辺で電柱が傾いて、側溝が家屋の方に移動し、道路にも亀裂が見られた。

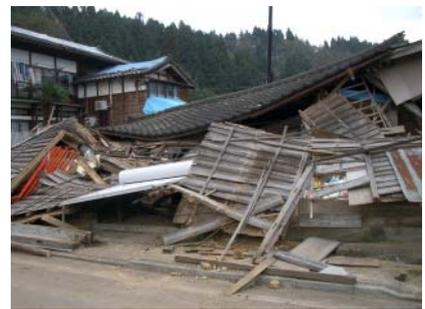
No.6 和南津トンネル

県道 196 号, 71 号, 川口橋を通過して和南津トンネル長岡方面側に向かうと、トンネル内のコンクリートの剥落により道路は通行止めになっていた。トンネル上部にはコンクリートが剥落しているのが見られた。辺りは写真のように倒壊している家屋もあったが、その他の家屋は瓦屋根が剥がれ落ちる程度で、損傷が見られない家屋もあった。

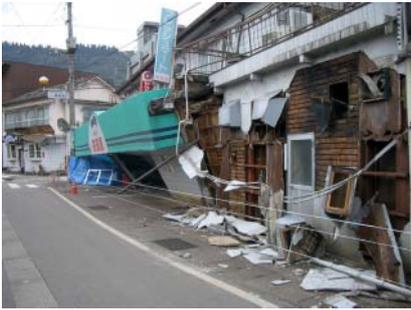
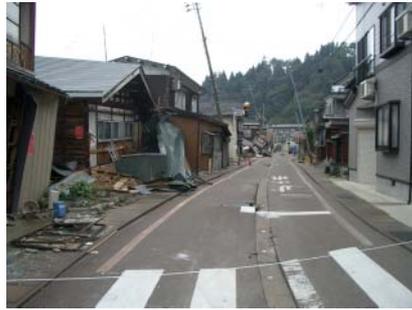
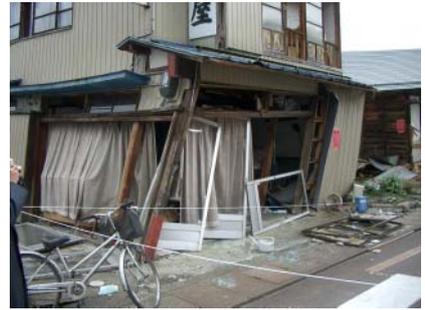
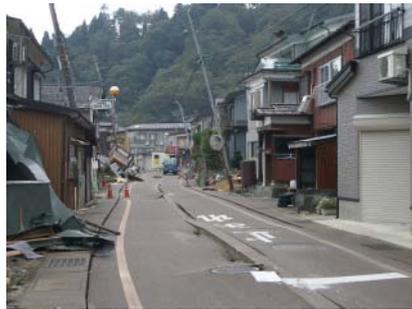
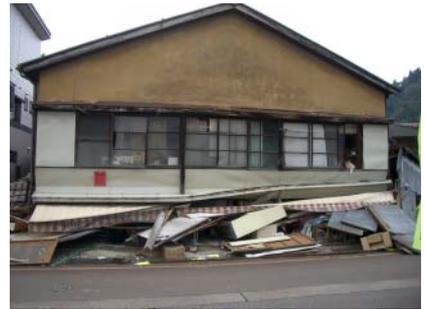
No.7 J R 越後川口駅前周辺

ここは震度 7 を記録した場所であり、他の調査地点に比べて家屋の被害が大きかった。J R 越後川口駅前周辺を歩くと、道路が所々に陥没し、電柱が傾いていた。旧来の家屋は危険度判定土により危険という赤色の紙を貼られてほとんど倒壊していた。特に広い空間がある 1 階部分はその被害が顕著であった。比較的新しい家屋は雪対策のための建築構造、基礎となっていたためか、調査済という緑色の紙が

貼られて被害が少なかった．その他に要注意という黄色の紙はあるが，ここでは危険あるいは調査済の家屋に大別される傾向が見られた．

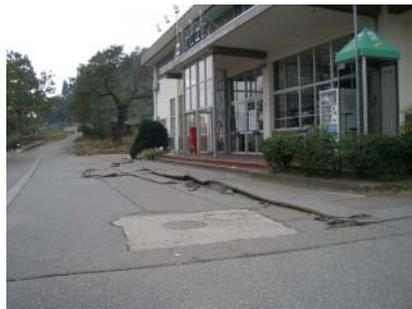
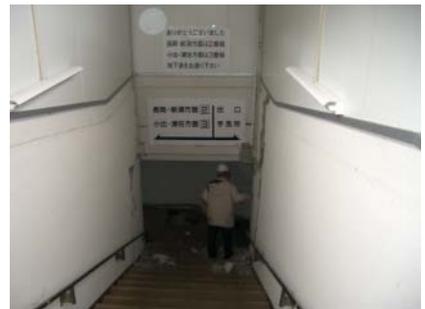
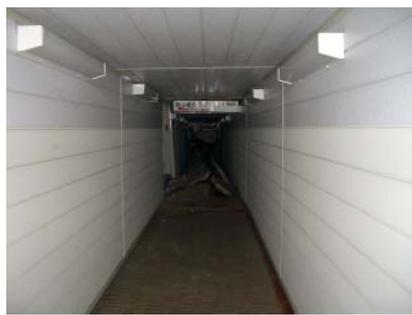
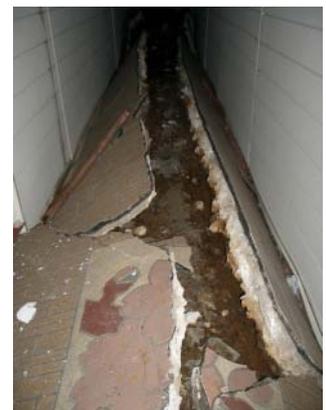
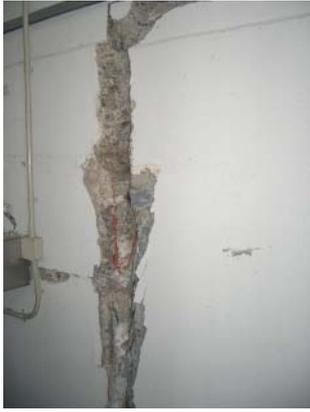
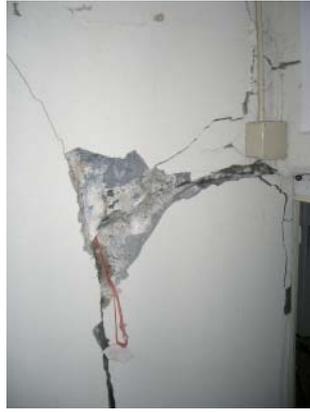
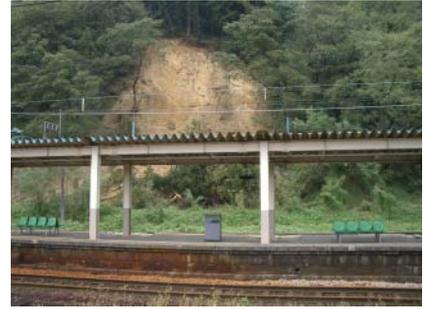
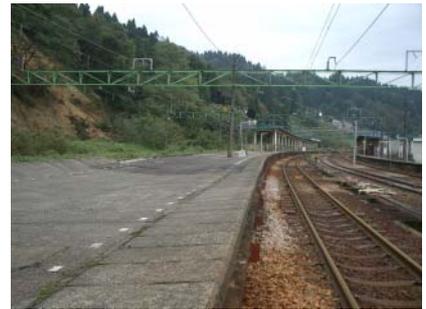
No.8 JR越後川口駅

調査時はJR上越線が運休していた．JR越後川口駅に向かうと，道路に所々に亀裂が入り，駅舎手前では段差が生じていた．1番線のプラットフォームから地下連絡通路に下りると，コンクリート壁が剥離し，地下連絡通路面がせり上がっていた．これは地震時に側方土圧が地下連絡通路中央に向かって大きく働いたためであると考えられる．2,3番線ホーム上では所々に陥没し，液状化の兆候がうかがえた．2,3番線ホーム裏手には斜面崩壊が起こっていた．

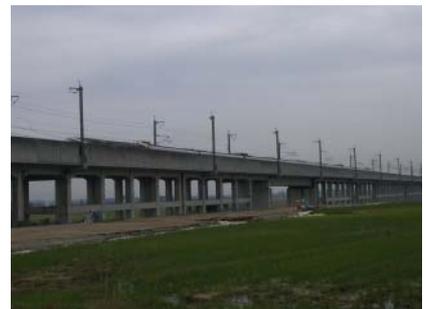
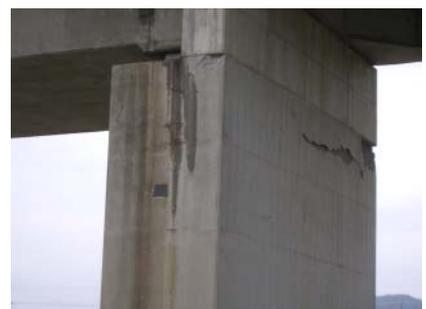
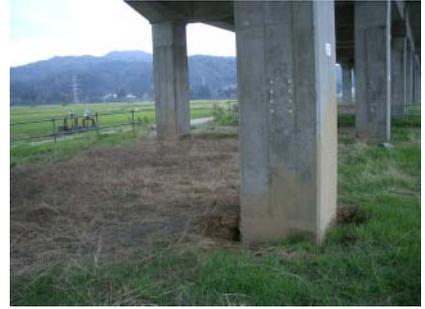
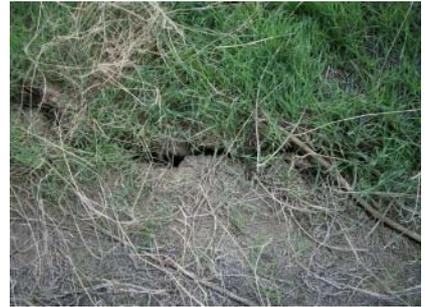
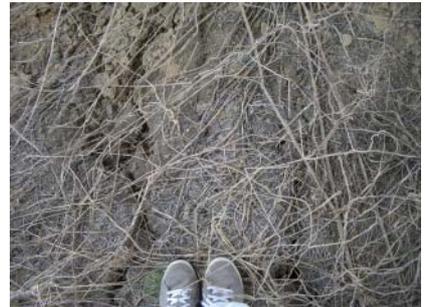
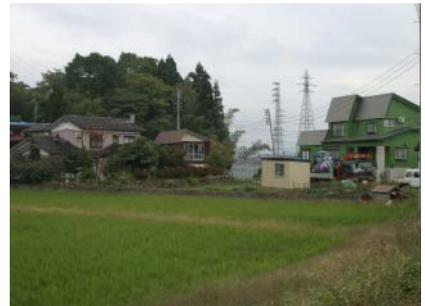
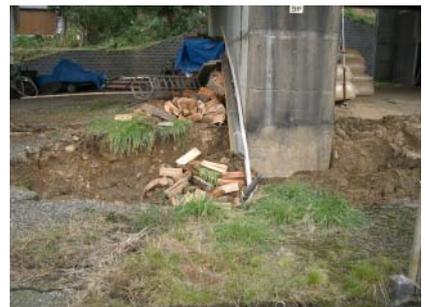
No.9 新幹線脱線事故周辺

上越新幹線が長岡駅から東京より約5kmのラーメン高架橋の上に脱線し、最後尾の車両が上り線側に傾いていた。ラーメン高架橋の橋脚上部は所々コンクリートが剥離するなどの損傷が見られ、中にはパラペットが損傷し、落下していた。ラーメン高架橋の橋脚上部を見ると、上越新幹線が脱線した地点までは損傷があったものの、脱線した地点から長岡よりの損傷はあまり見られなかった。橋脚下部の盛土には多くの地割れが発生し、橋脚下部に1mから1.5m程の噴砂跡が見られたことから、周辺一帯に液状化が起こったと考えられる。これは道路のマンホール浮き上がりや地割れ、新田の噴砂跡、盛土崩壊などから推察される。しかし、橋脚自体の基礎はしっかりしていたため、橋脚下部の損傷はあまり見られなかった。家屋は瓦屋根が落下する程度で、大きな被害は見られなかった。

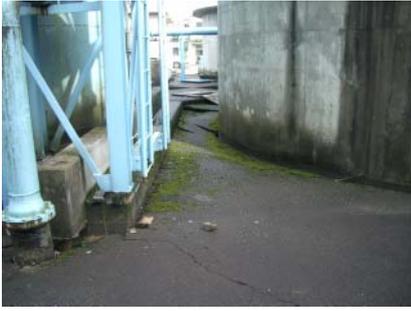
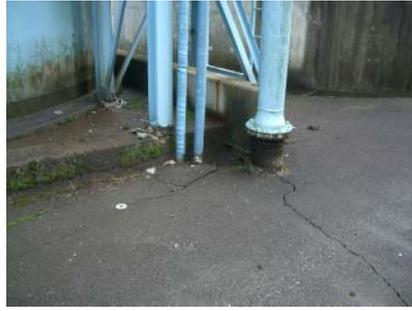
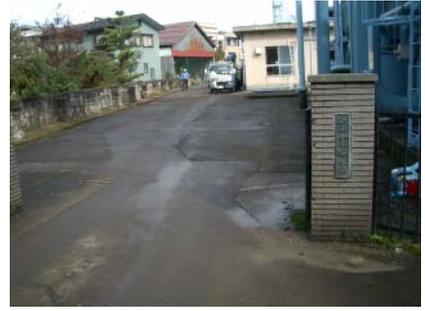
No.14 小千谷市浄水場

小千谷市千谷川にある信濃川沿いの浄水場では，信濃川堤防の盛土が移動し，浄水場のフェンスが曲がっていた．場内には所々に地割れ，路面の隆起があったため，浄水場が復旧しておらず，小千谷市をはじめ全国の各市町村の給水車が応援に駆けつけていた．

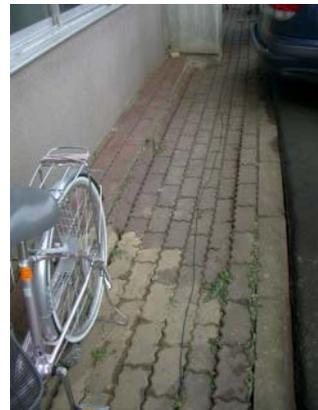
No.15 小千谷市役所

小千谷市役所は災害対策や災害救援物資の搬入，自衛隊，災害ボランティア，報道関係者など多くの方が集まっていたため，所内が慌しかった．市役所の建物は正面玄関に向かう階段横のタイル剥落，所内側方通路の段差，インターロッキングブロックの段差などが所々に見られた．

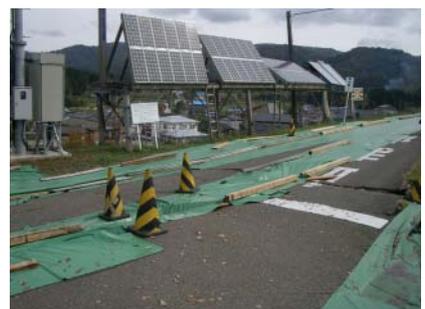
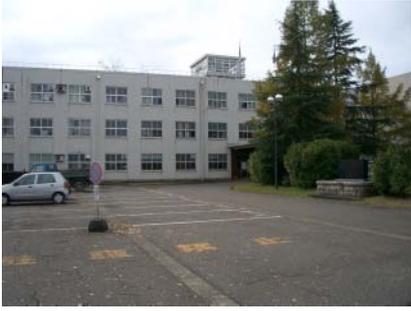
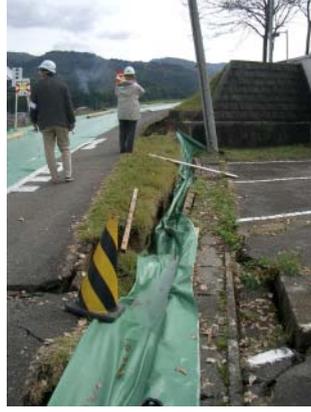
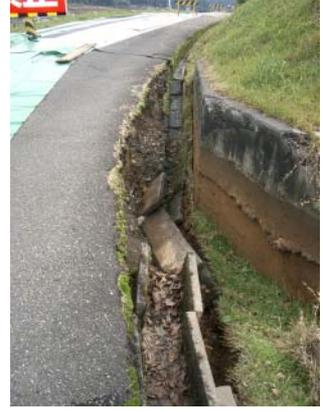
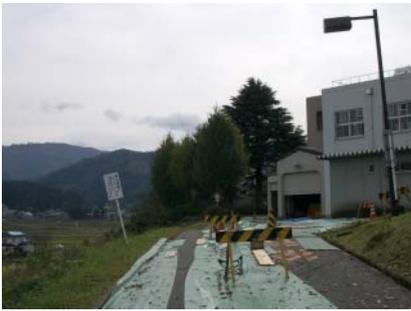
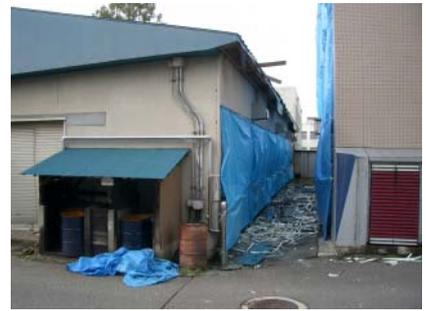
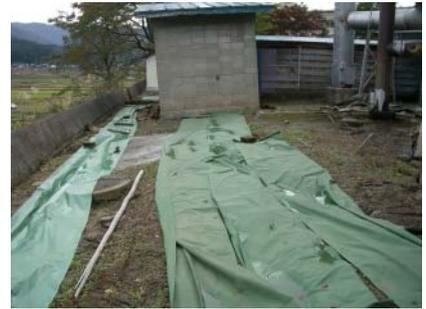
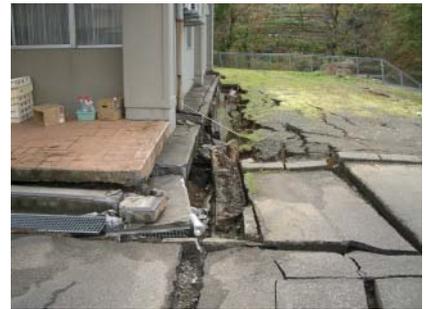
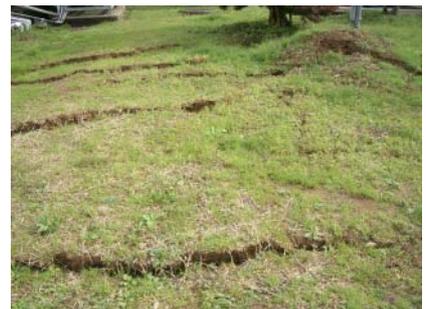
No.16 長岡工業高等専門学校

長岡高専の正門を通過して高台に上がると，外周道路に大きな地割れがあり，建物や斜面には地すべりの兆候が見られた．このような地すべりは建物やグラウンドを含む構内外周部分を楕円状に所々に見られ，周辺の民家までに及んでいる．構内には大きな地割れがあり，この影響で建物が大きく傾いたり，破損したりしている．また，マンホール浮き上がりもあり，液状化も起こっていた．しかし，4号館，地域共同テクノセンター，プールなどが建っている地盤には，地割れがあまり見られなかったので，建物自体の損傷が小さかったものと思われる．度重なる台風による雨の影響と今回の地震によって地盤が緩み，特に盛土部分に大きな被害もたらしたものと考えられる．

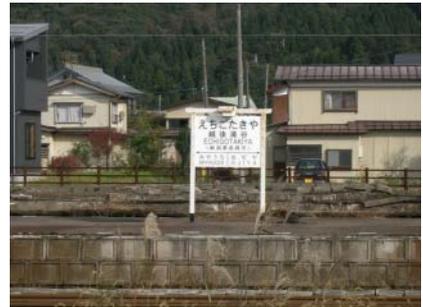
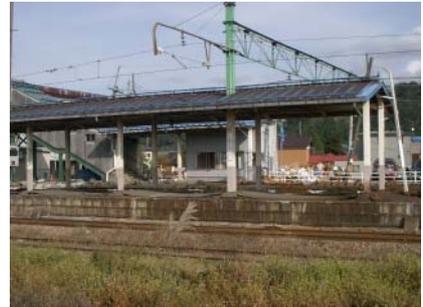
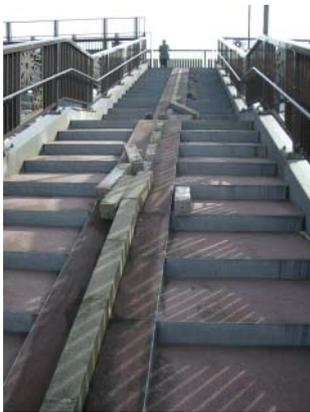
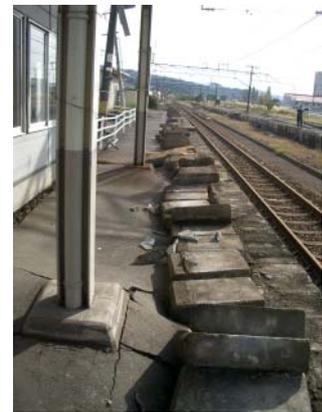
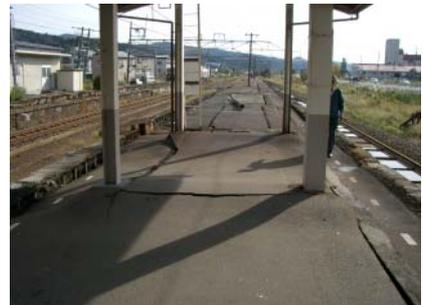
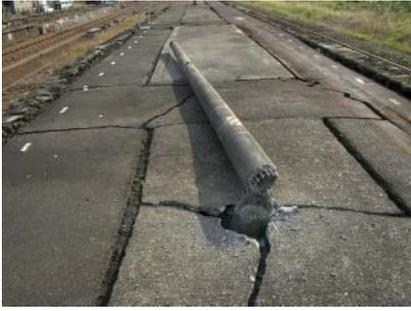
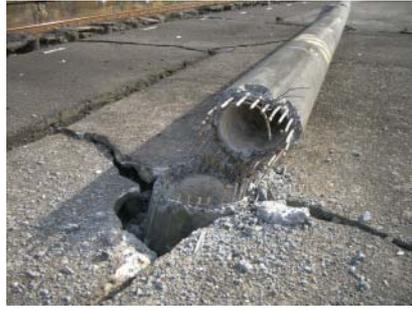
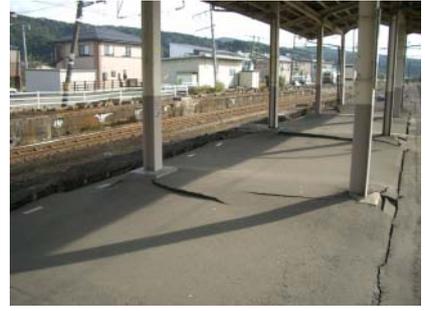
No.17 JR越後滝谷駅

国道 17 号沿いの JR 越後滝谷駅周辺では架線および架線柱が大きく傾き、プラットフォームには所々に亀裂が入っていた。プラットフォーム上のコンクリートブロックが線路側に落下、あるいは落下しつつあった為、ホーム端に並べて配置されていた。また、コンクリート柱が傾いていたため、切断してプラットフォーム上に横に倒れていた。周辺の家屋も瓦屋根が落ちるなど、被害が大きかったことがうかがえる。

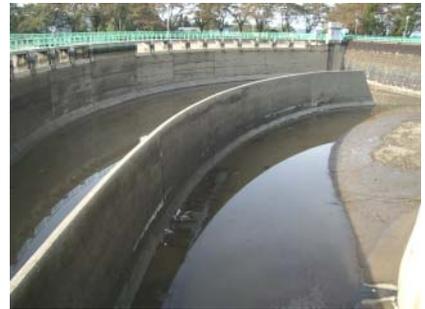
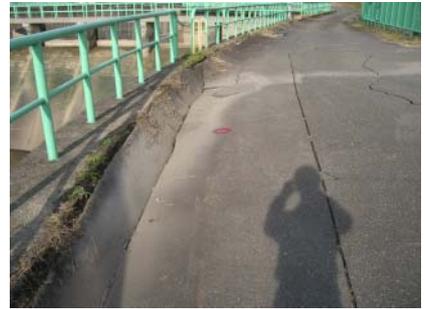
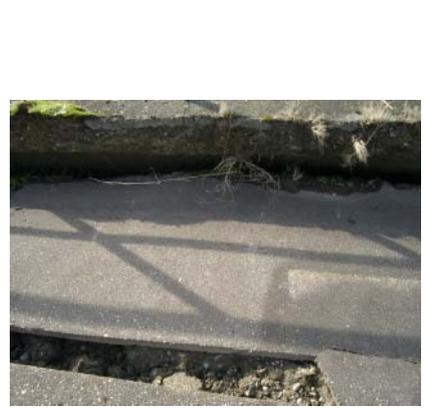
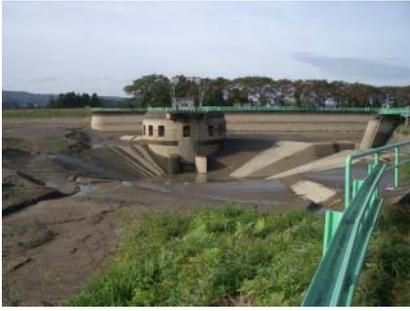
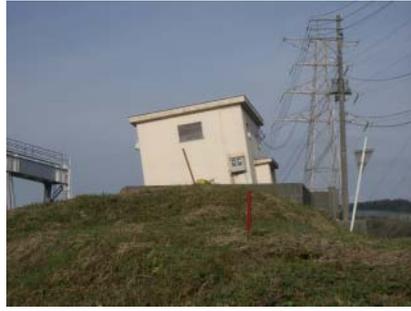
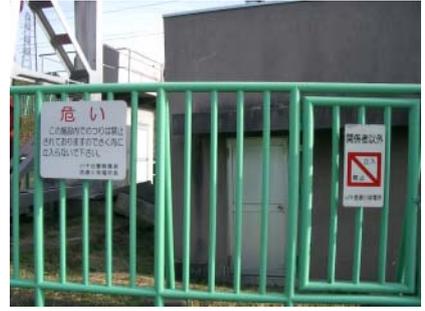
No.18 小千谷市 J R 東日本信濃川発電所第一調整池

小千谷市山本の J R 東日本信濃川発電所第一調整池は排水しており、発電所の機能がストップしていた。調整池周辺では、所々に道路に亀裂や陥没があり、段差も生じていた。また、小さな建物は傾いていた。
