## 土木学会新潟県中越地震第2次調査団 調査報告

### (新幹線高架に沿っての調査)

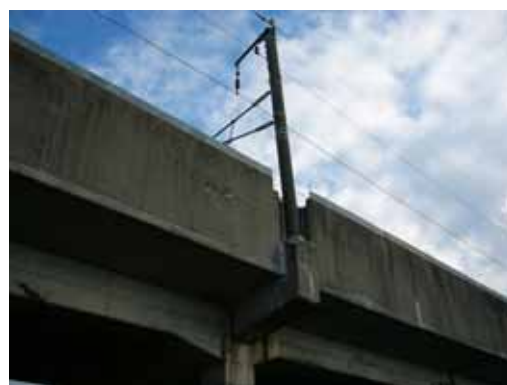
写真\*1

長岡市中心部から、新幹線の脱線がみられたサイトまで、高架沿いに進行(南下)してみた。途中(写真\*1)のような電線柱根元のコンクリート剥落、橋脚ラーメン頭部のせん断クラック(写真\*2、補修中)あるいは4径間ラーメン間の吊桁部分での目地の被害などがみられたが、特筆すべき構造物被害というべきものはみられなかった。

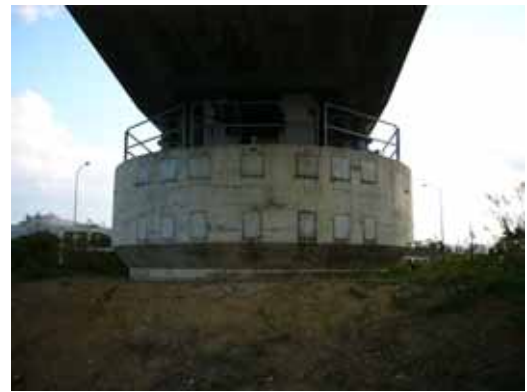
写真\*3

途中国道17号線を高架が跨ぐ地点で、橋脚周辺地盤沈下によりが10cm程度の浮上りがみられた(写真\*3)が、構造物に変状はなかった。

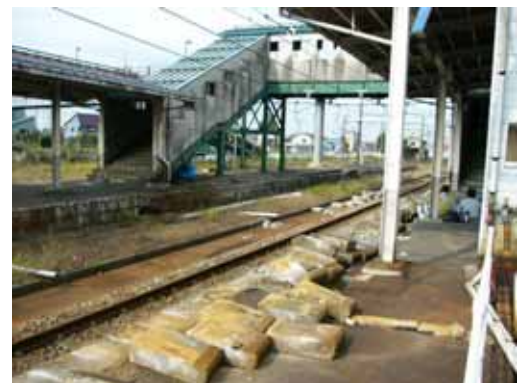
写真\*4

ところが国道17号を越え、長岡市片田町・十日町・村松町のエリアに入ると、状況は一変する。電柱の傾斜、倒壊家屋の数が急増する。駅ホームが大被害を被ったJR上越線越後滝谷駅(写真\*4)もこの地区の南方である。また、その周辺の線路被害も、沖積低地上の盛土位置に集中していて、地盤条件の影響が一目瞭然であった。

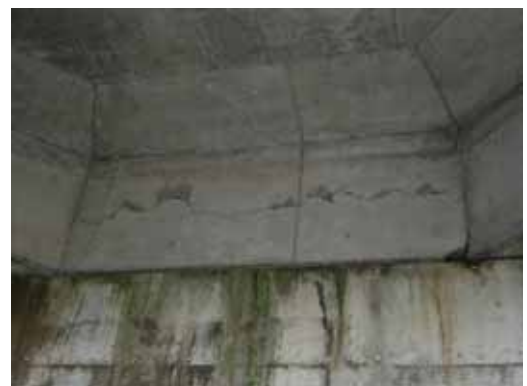
写真\*5

越後滝谷駅の北東方700mほどの位置に、上越新幹線滝谷トンネルの出口があり、新幹線の脱線はそこで起こっている。橋脚の目視調査では、被害は若干のクラックや表面コンクリートの剥落程度で、加速度の割には軽微である(写真\*5)。一方トンネル出口から続く橋脚の周辺地盤を連続的に目視したところ、少なくとも24本の橋脚の間の地盤が、ことごとく液状化

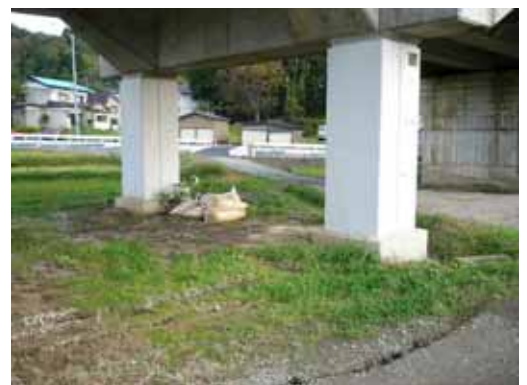
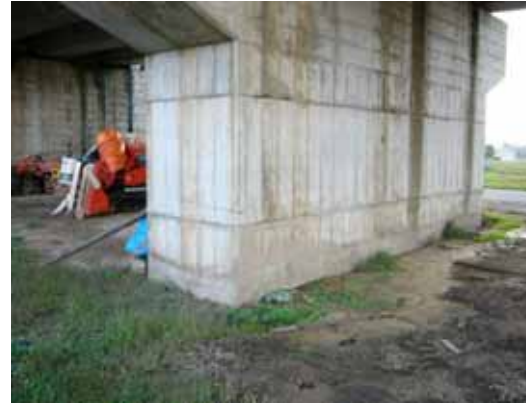
し、振動中にはさながら「橋脚が沼に浮かぶ」状態となっていた様が見て取れた(写真\*6, \*7)。現地に行く前から液状化の発生の指摘は承知していたものの、通常の地震で見られる数十 cm から高々数 m の直径の、掘り鉢状の噴砂が点在する状況をイメージしていたため、被害への影響を過大にみることは疑問を感じていた。しかし現実に生じた液状化の規模は、想像をはるかに越えるものであった。主観的な印象を記述することを許していただければ、チクソトロピックな性質の強い表層地盤に対して、橋脚基礎系が強い振動によって「マドラー」となっかかり回し、全体を「沼」にしたのではないかとと思われる。この広範な液状化に伴う橋脚へのスプラッシュの高さは 1m に達する(写真\*8)。
