2004年10月新潟県中越地震 地震・地盤被害調査速報

東洋大学工学部環境建設学科 新潟県中越地震 緊急災害調査団
土木学会関東支部 新潟県中越地震 緊急災害調査団

調査日程：2004年10月30日～31日

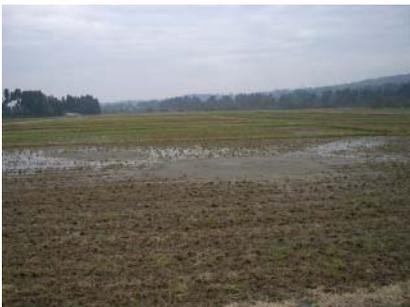
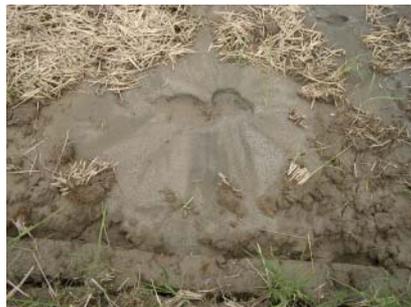
No.1 小千谷市岩沢新田

JR越後湯沢駅から国道17号，253号を通過して国道117号小千谷市方面に向かうと，小千谷市岩沢新田（国道117号西側）に噴砂が見られ，液状化した形跡があった．また，新田沿いの道路では亀裂も見られた．

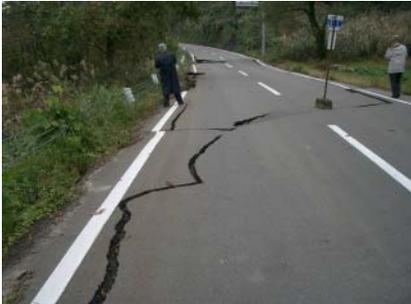
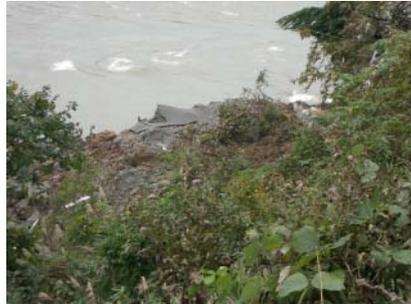
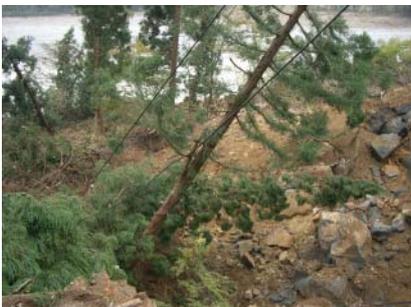
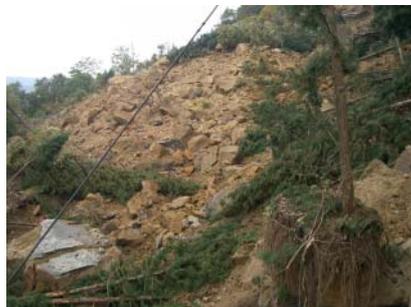
No.2 魚沼橋付近の県道 196 号地すべり南側

国道 117 号小千谷市岩沢交差点から県道 58 号を通過して県道 196 号に向かうと、県道 58 号と県道 196 号の交差点から道路に亀裂が入り、道路のアスファルト舗装部分が信濃川に向けて流れ出す大きな地すべりが生じていた。

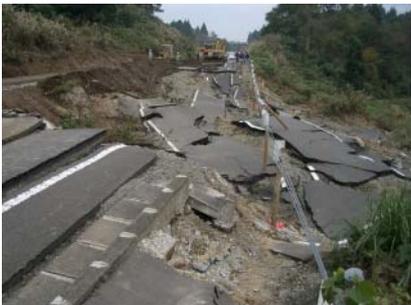
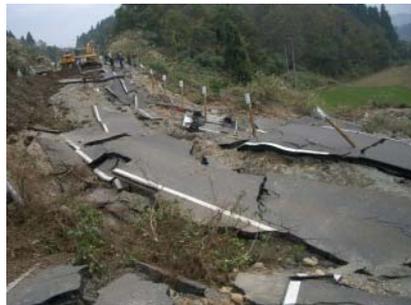
No.3 小千谷市塩殿国道 117 号

国道 117 号魚沼橋を通過して小千谷市塩殿に向かうと、道路陥没し、自動車が反転していた。周辺の盛土から道路下まで、地すべりが生じていた。

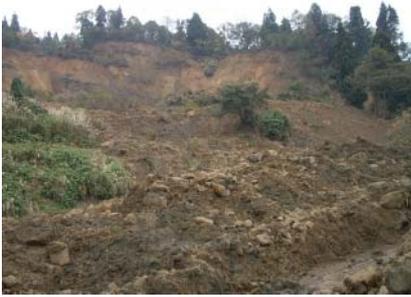
No.4 魚沼橋付近の県道 196 号地すべり北側

No.3 の地点から迂回して県道 196 号に向かい、No.2 で見られた地すべりの北側に向かうと、もう 1 つの地すべりが見られた。道路には亀裂が入り、電柱が信濃川沿いに傾いていた。辺り一帯は台風時における降雨の影響で地盤が軟弱になり、今回の地震によって複数の地すべりを引き起こしたものと考えられる。

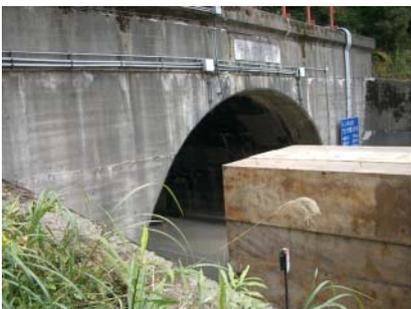
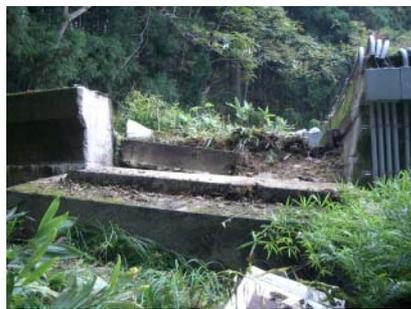
No.6 和南津トンネル

県道 196 号, 71 号, 川口橋を通過して和南津トンネル長岡方面側に向かうと、トンネル内のコンクリートの剥落により道路は通行止めになっていた。トンネル上部にはコンクリートが剥落しているのが見られた。辺りは写真のように倒壊している家屋もあったが、その他の家屋は瓦屋根が剥がれ落ちる程度で、損傷が見られない家屋もあった。

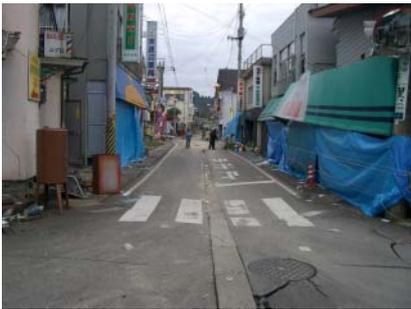
No.7 J R 越後川口駅前周辺

ここは震度 7 を記録した場所であり、他の調査地点に比べて家屋の被害が大きかった。J R 越後川口駅前周辺を歩くと、道路が所々に陥没し、電柱が傾いていた。旧来の家屋は危険度判定土により危険という赤色の紙を貼られてほとんど倒壊していた。特に広い空間がある 1 階部分はその被害が顕著であった。比較的新しい家屋は雪対策のための建築構造、基礎となっていたためか、調査済という緑色の紙が

貼られて被害が少なかった．その他に要注意という黄色の紙はあるが，ここでは危険あるいは調査済の家屋に大別される傾向が見られた．

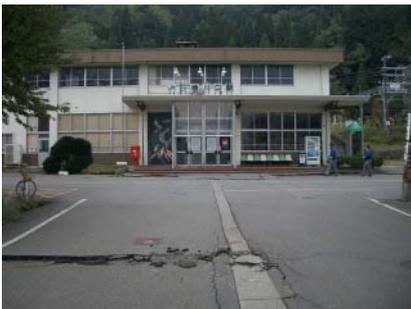
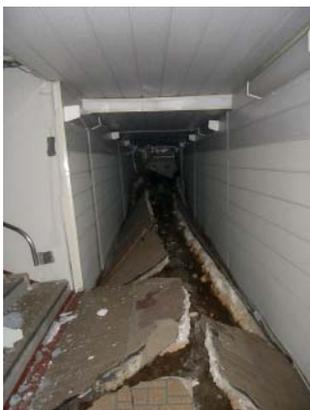
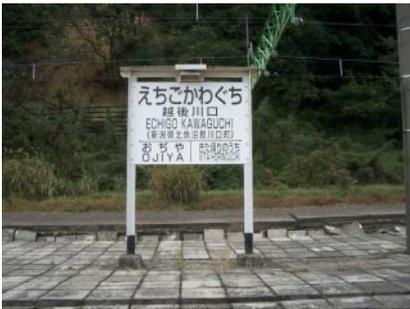
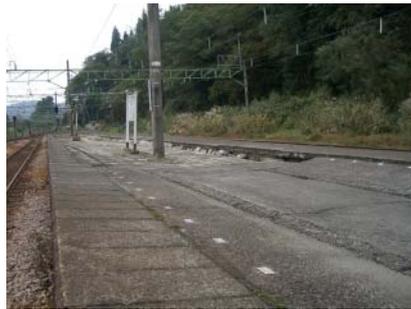
No.8 JR越後川口駅

調査時はJR上越線が運休していた．JR越後川口駅に向かうと，道路に所々に亀裂が入り，駅舎手前では段差が生じていた．1番線のプラットフォームから地下連絡通路に下りると，コンクリート壁が剥離し，地下連絡通路面がせり上がっていた．これは地震時に側方土圧が地下連絡通路中央に向かって大きく働いたためであると考えられる．2,3番線ホーム上では所々に陥没し，液状化の兆候がうかがえた．2,3番線ホーム裏手には斜面崩壊が起こっていた．

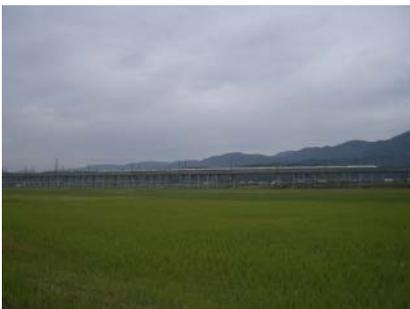
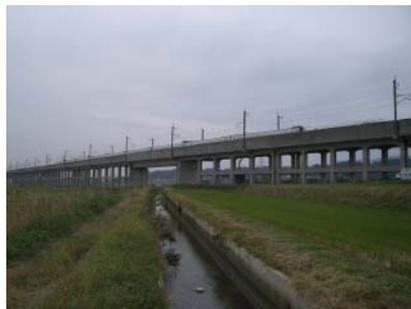
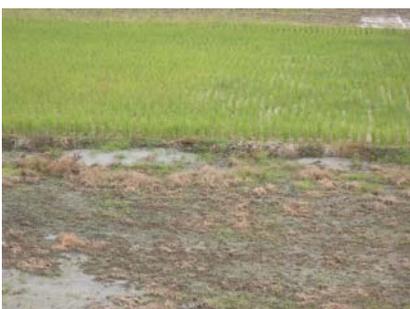
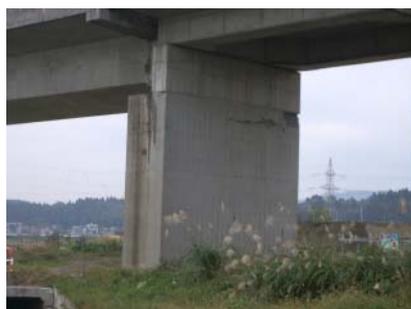
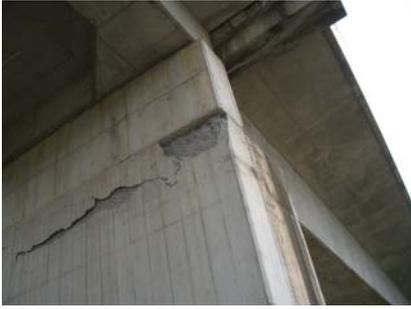
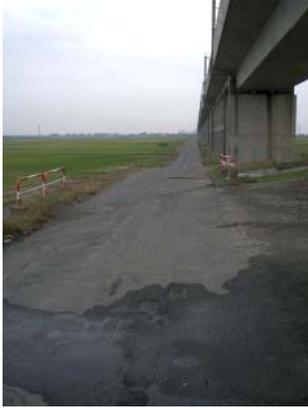
No.9 新幹線脱線事故周辺

上越新幹線が長岡駅から東京より約5kmのラーメン高架橋の上に脱線し、最後尾の車両が上り線側に傾いていた。ラーメン高架橋の橋脚上部は所々コンクリートが剥離するなどの損傷が見られ、中にはパラペットが損傷し、落下していた。ラーメン高架橋の橋脚上部を見ると、上越新幹線が脱線した地点までは損傷があったものの、脱線した地点から長岡よりの損傷はあまり見られなかった。橋脚下部の盛土には多くの地割れが発生し、橋脚下部に1mから1.5m程の噴砂跡が見られたことから、周辺一帯に液状化が起こったと考えられる。これは道路のマンホール浮き上がりや地割れ、新田の噴砂跡、盛土崩壊などから推察される。しかし、橋脚自体の基礎はしっかりしていたため、橋脚下部の損傷はあまり見られなかった。家屋は瓦屋根が落下する程度で、大きな被害は見られなかった。

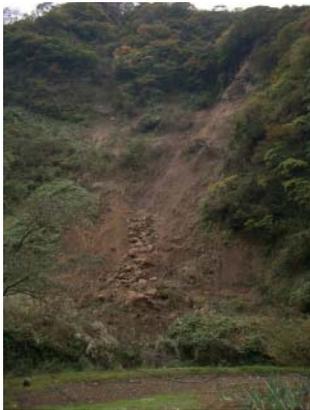
No.10 長岡市濁沢町県道 23 号

新幹線脱線事故地点から県道 23 号を通過して山古志村方面に向かうと、長岡市濁沢町で斜面崩壊が見られ、道路が通行止めとなっていた。

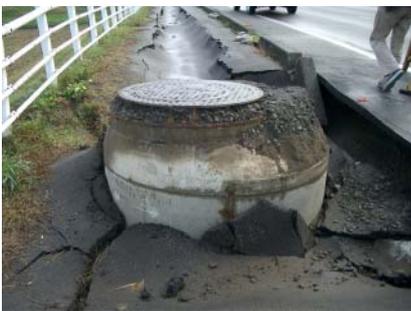
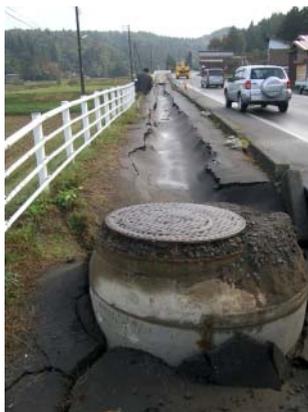
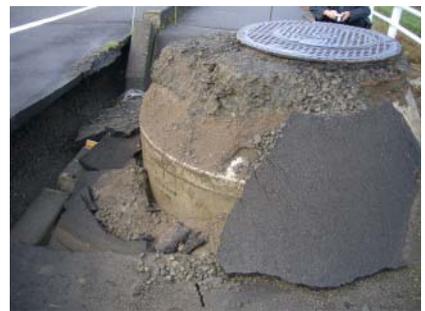
No.11 柏崎市北条国道 291 号

J R 柏崎駅から国道 252 号、291 号を通ると、柏崎市北条でマンホール浮上りが見られた。マンホールは道路面から 40cm 程上昇し、最大で 50cm の道路陥没があった。

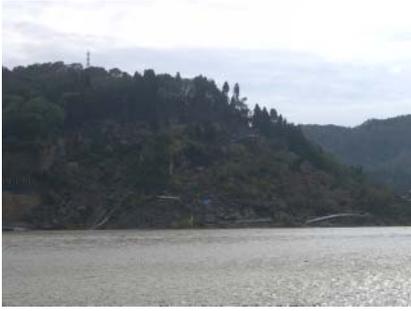
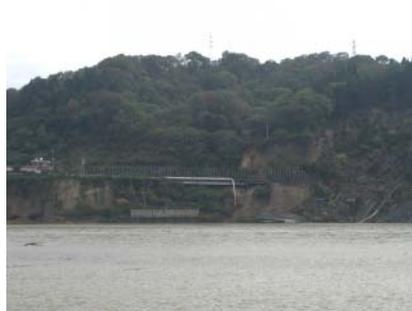
No.12 長岡市白岩県道 589 号崩落地点

信濃川対岸から見ると、斜面の上部から斜面崩壊が起こっていた。度重なる台風の雨の影響と今回の地震によって斜面が緩くなり、崩落したものと考えられる。

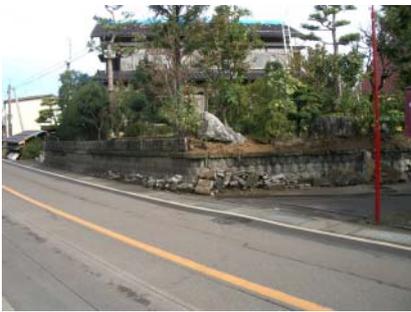
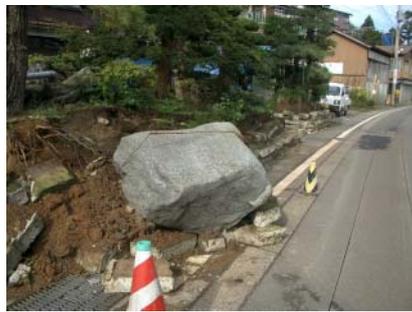
No.13 小千谷市千谷川国道 117 号

小千谷市浄水場付近にある国道 117 号沿いの家屋は瓦屋根の落下，石垣などの崩壊が多く見られた．中には危険度判定土による危険という紙を貼られた家屋も見られた．

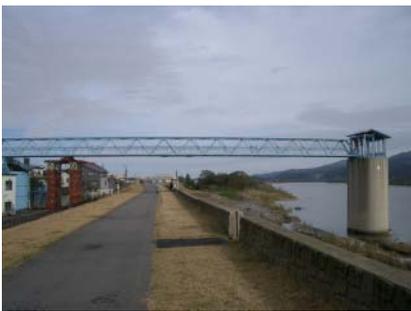
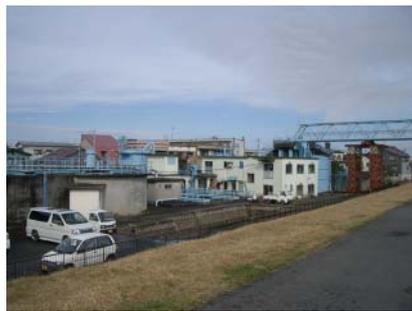
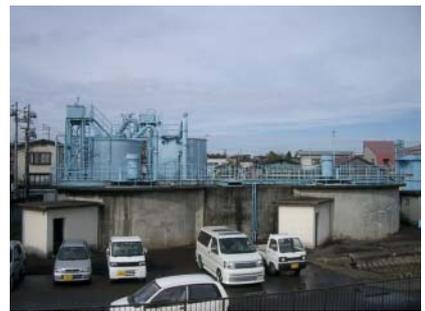
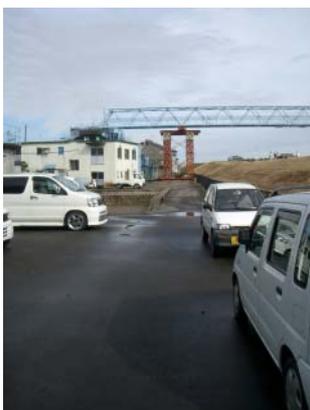
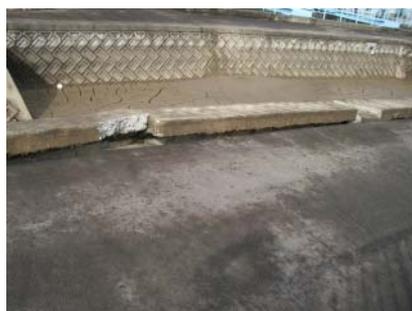
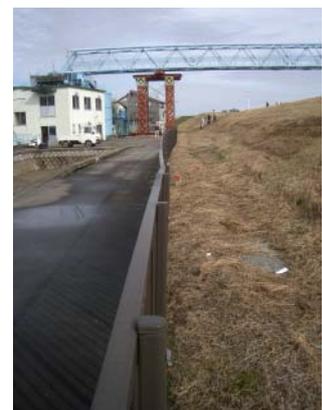
No.14 小千谷市浄水場

小千谷市千谷川にある信濃川沿いの浄水場では，信濃川堤防の盛土が移動し，浄水場のフェンスが曲がっていた．場内には所々に地割れ，路面の隆起があったため，浄水場が復旧しておらず，小千谷市をはじめ全国の各市町村の給水車が応援に駆けつけていた．

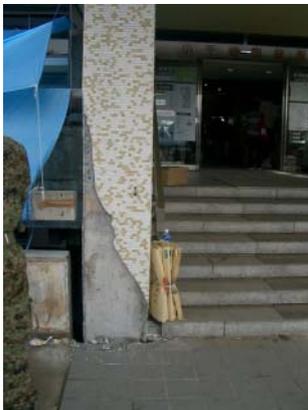
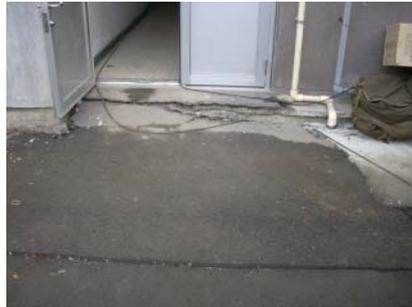
No.15 小千谷市役所

小千谷市役所は災害対策や災害救援物資の搬入，自衛隊，災害ボランティア，報道関係者など多くの方が集まっていたため，所内が慌しかった．市役所の建物は正面玄関に向かう階段横のタイル剥落，所内側方通路の段差，インターロッキングブロックの段差などが所々に見られた．

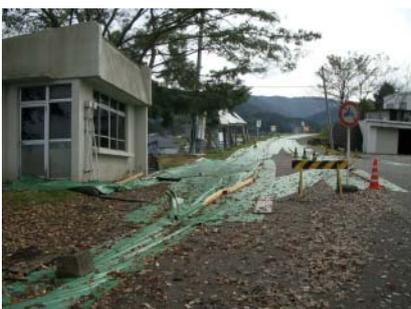
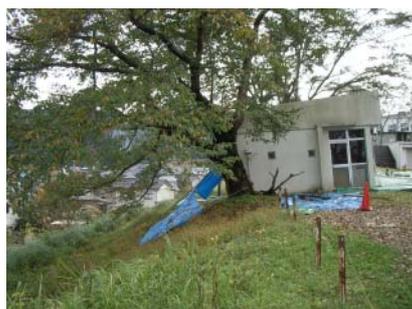
No.16 長岡工業高等専門学校

長岡高専の正門を通過して高台に上がると，外周道路に大きな地割れがあり，建物や斜面には地すべりの兆候が見られた．このような地すべりは建物やグラウンドを含む構内外周部分を楕円状に所々に見られ，周辺の民家までに及んでいる．構内には大きな地割れがあり，この影響で建物が大きく傾いたり，破損したりしている．また，マンホール浮き上がりもあり，液状化も起こっていた．しかし，4号館，地域共同テクノセンター，プールなどが建っている地盤には，地割れがあまり見られなかったので，建物自体の損傷が小さかったものと思われる．度重なる台風による雨の影響と今回の地震によって地盤が緩み，特に盛土部分に大きな被害もたらしたものと考えられる．

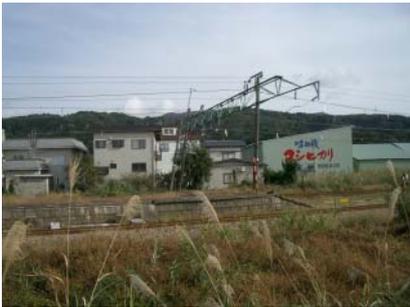
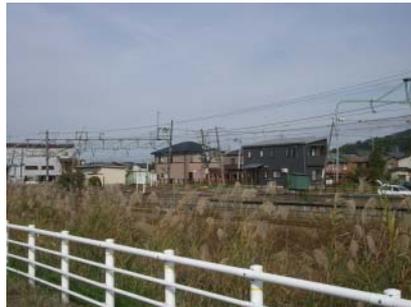
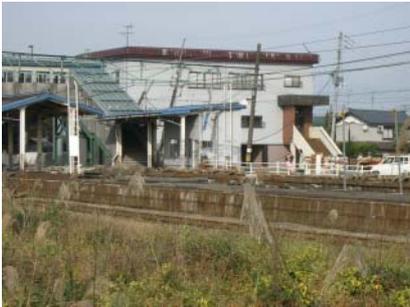
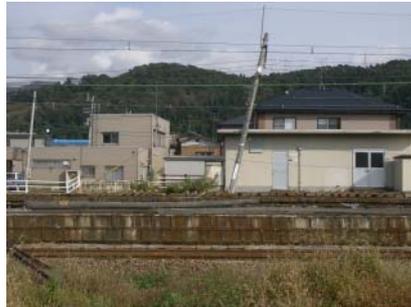
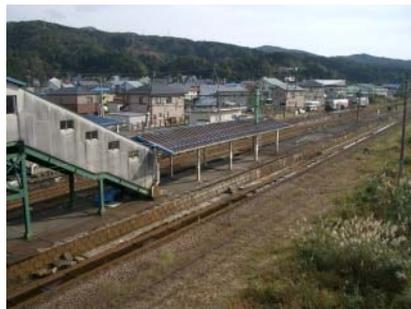
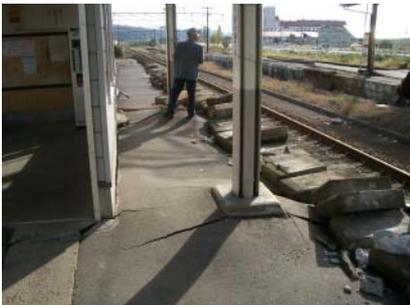
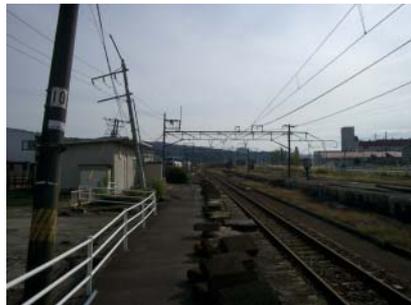
No.17 JR越後滝谷駅

国道 17 号沿いの JR 越後滝谷駅周辺では架線および架線柱が大きく傾き、プラットフォームには所々に亀裂が入っていた。プラットフォーム上のコンクリートブロックが線路側に落下、あるいは落下しつつあった為、ホーム端に並べて配置されていた。また、コンクリート柱が傾いていたため、切断してプラットフォーム上に横に倒れていた。周辺の家屋も瓦屋根が落ちるなど、被害が大きかったことがうかがえる。

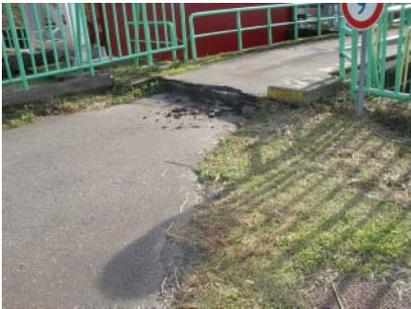
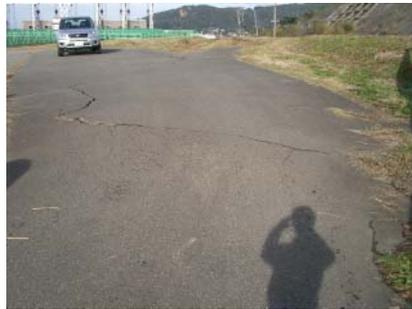
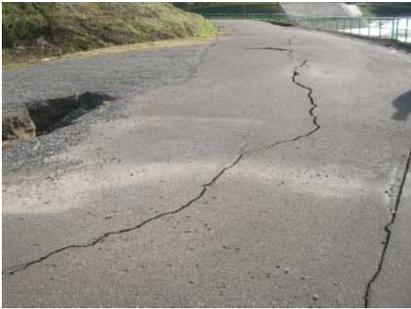
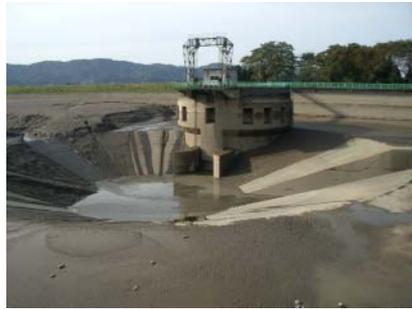
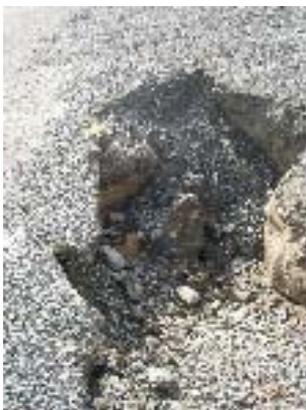
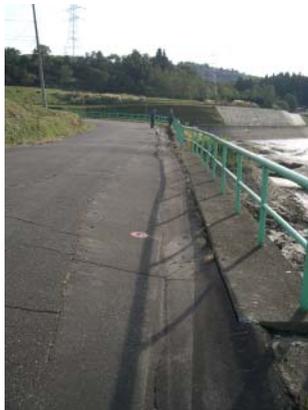
No.18 小千谷市 J R 東日本信濃川発電所第一調整池

小千谷市山本の J R 東日本信濃川発電所第一調整池は排水しており、発電所の機能がストップしていた。調整池周辺では、所々に道路に亀裂や陥没があり、段差も生じていた。また、小さな建物は傾いていた。

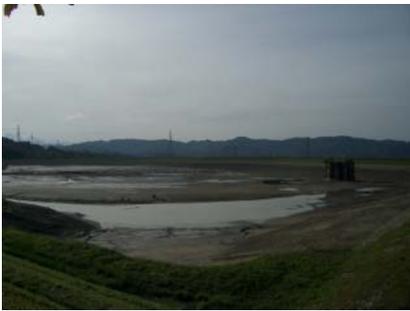
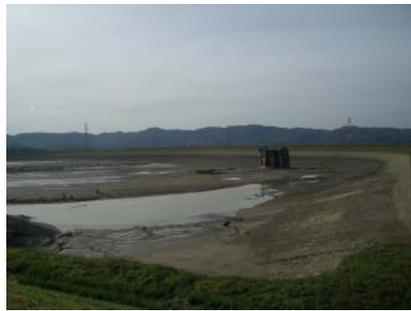
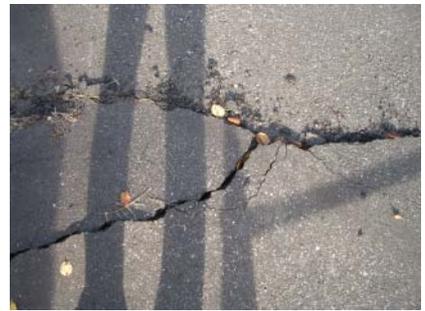
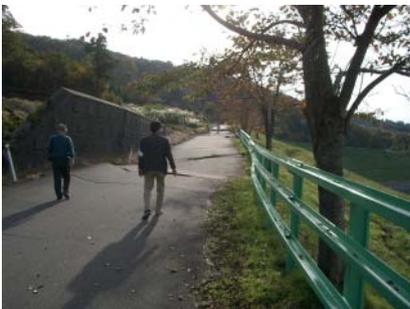
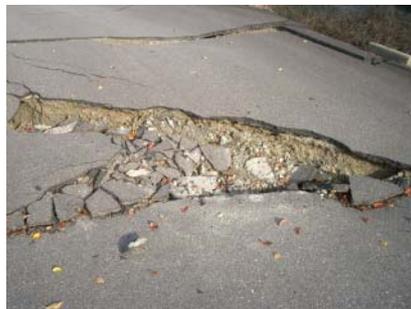
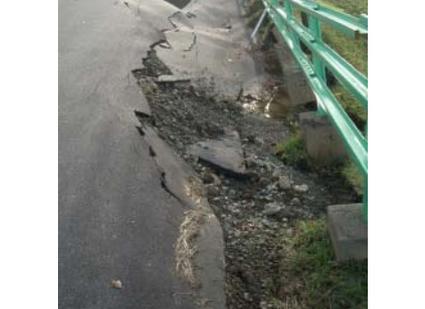
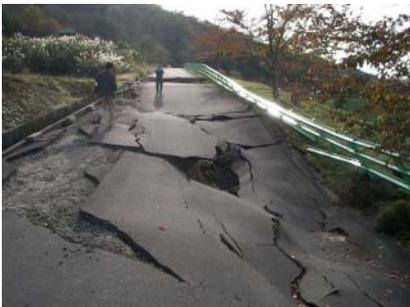
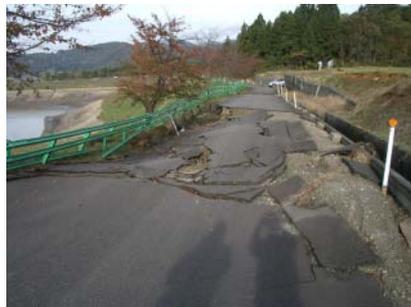
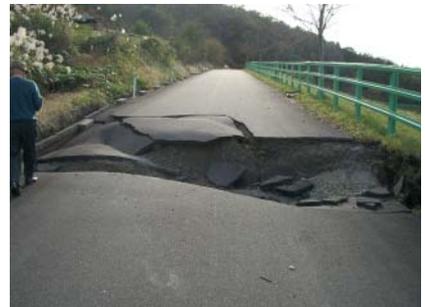
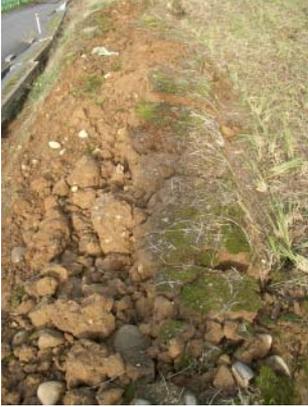
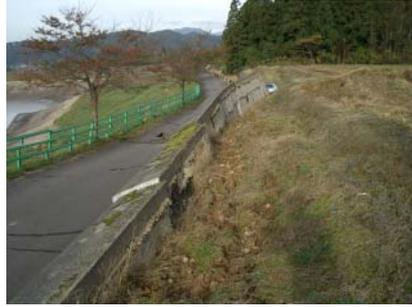
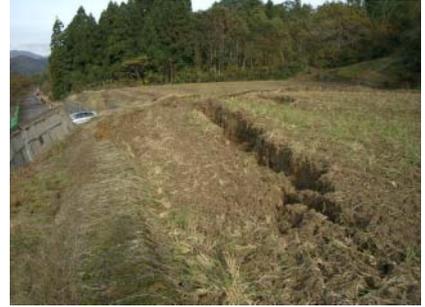
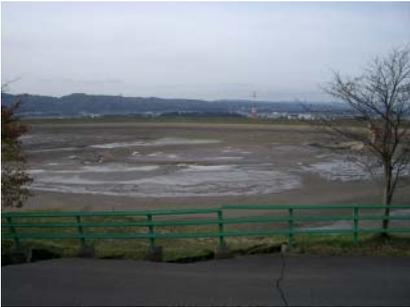
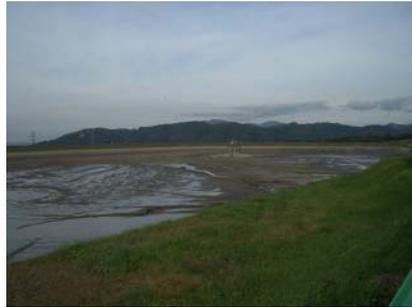
No.19 小千谷市 J R 東日本信濃川発電所第二調整池

小千谷市山本の J R 東日本信濃川発電所第二調整池も排水しており、発電所の機能がストップしていた。調整池の南側の道路に大きな陥没があり、自動車も通行不可能な箇所があった。新田では大きな地割れがあり、地盤が全体的に道路側にすべったため、コンクリート壁が傾いていた。

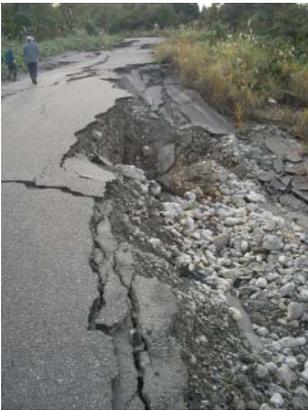
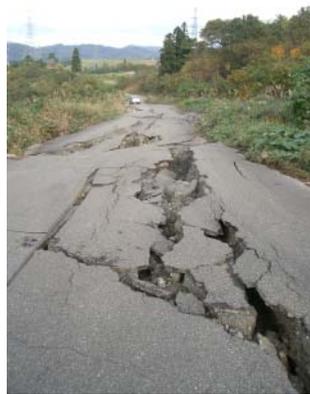
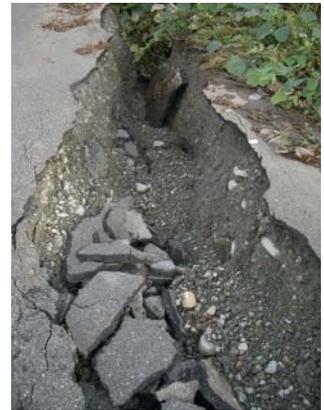
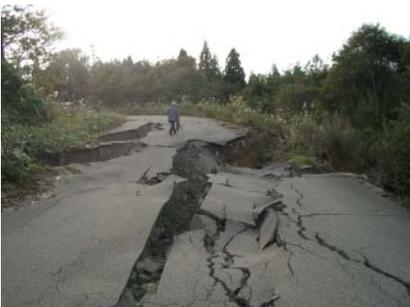
No.20 小千谷市 J R 東日本信濃川発電所第二調整池付近道路陥没

第二調整池から小千谷市谷内を通過して県道 49 号に向かう途中に、小千谷市谷内で道路に大きな陥没、地すべりが起こっていた。

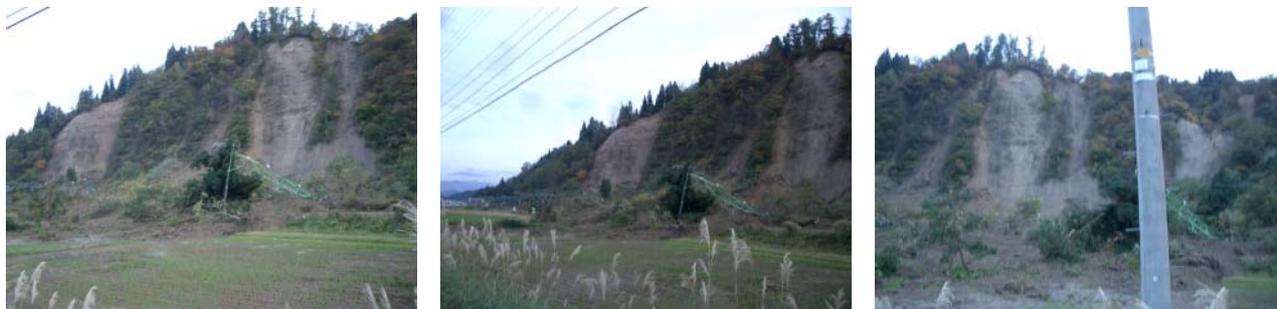
No.21 J R 越後線北堀之内駅長岡方面

国道 17 号が和南津トンネルで被害があったため、国道 252 号から国道 17 号を通過して和南津トンネル魚沼市（旧 堀之内町）口に向かうと、国道 17 号沿いの J R 上越線北堀之内駅を過ぎたあたりで、大きな斜面崩壊が見られた。
