# 新潟中越地震災害河川関連調査緊急報告

土木学会関東支部 緊急調査団  
芝浦工業大学 菅 和利  
院生 柏崎、八鳥  
東洋大学 福井吉孝

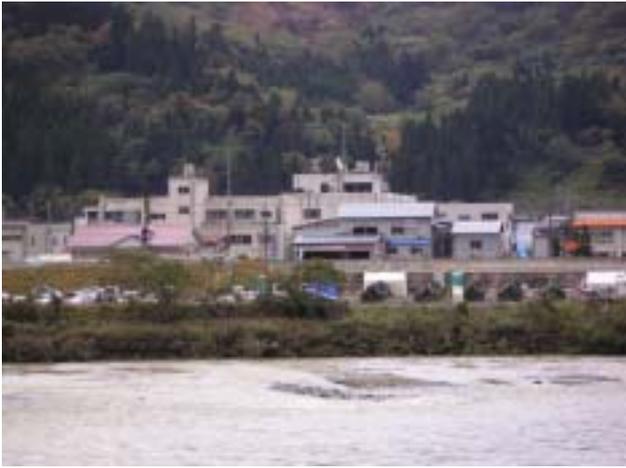
高水敷は災害直後の避難場所

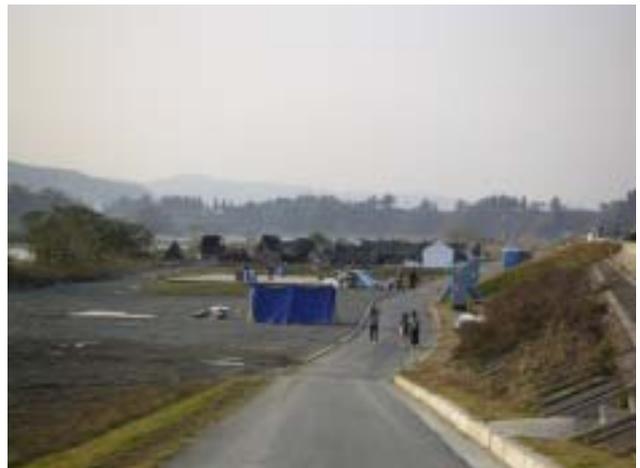
自衛隊の復旧活動の拠点として活用

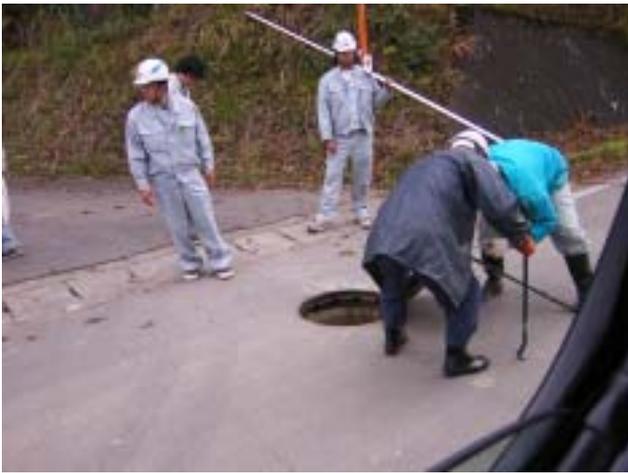
荒谷トンネルの手前では下水道の点検

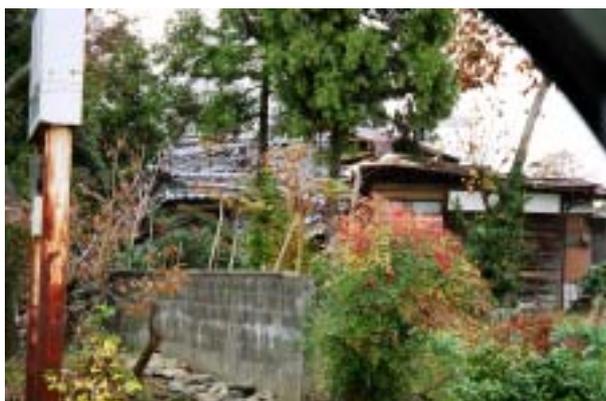
小千谷市内では家屋は崩壊し、排水路には住民が応急処置を行っている

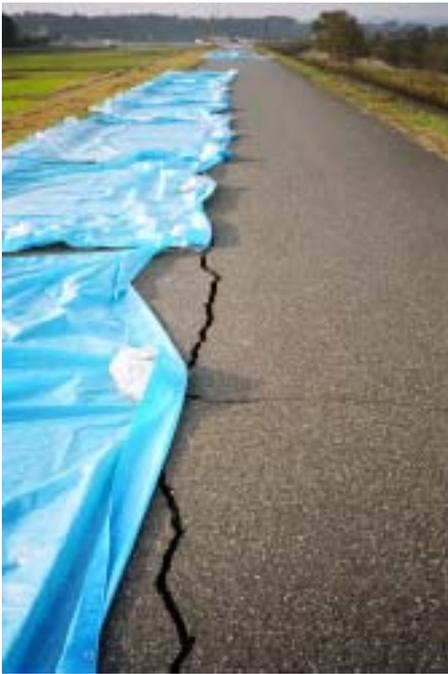
堤防の破損箇所が長く、緊急復旧あるいは準備のためにビニールシートで覆っている。堤体が滑って亀裂が発生し、段差ができている場所が多かった。

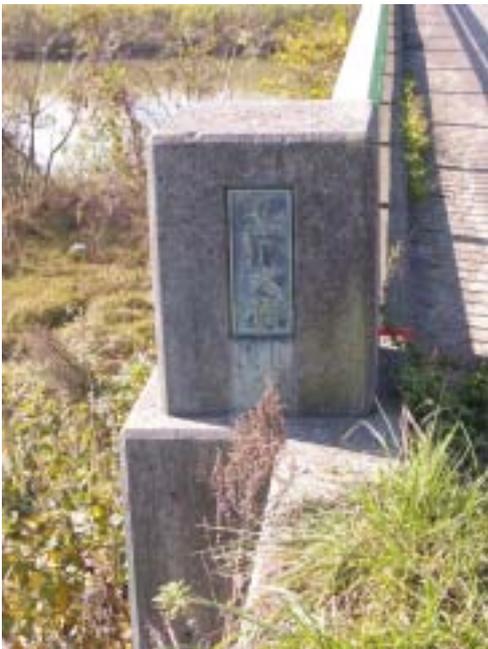
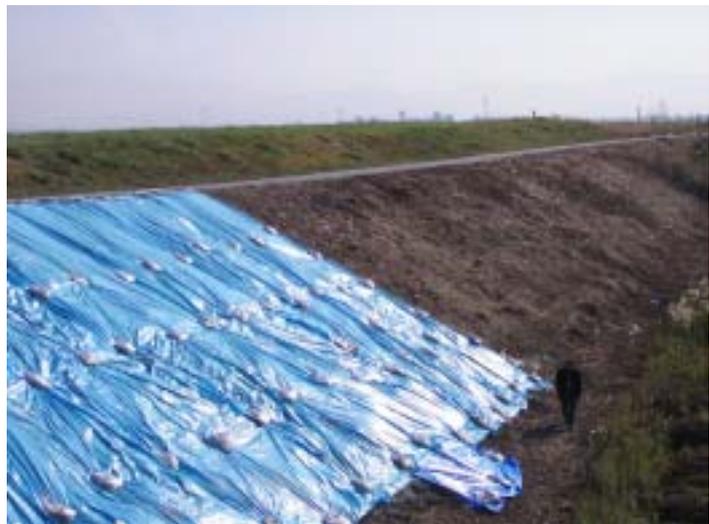
与板上流で信濃川左岸に合流する黒川の堤防では大きな亀裂の復旧跡が見られる。この黒川の堤防と信濃川の間の水田ではいたる所で液状化を起こしていた。また、信濃川と水田との境界の堤防はずれて崩壊している。このような場所は信濃川本線の堤防上の管理用道路が無いために十分には確認がされてない。
